南濃の家(I家)主屋棟 2期改修

2010年5月～2011年8月

設計：株式会社 建築計画研究所

施工：株式会社 安藤建設

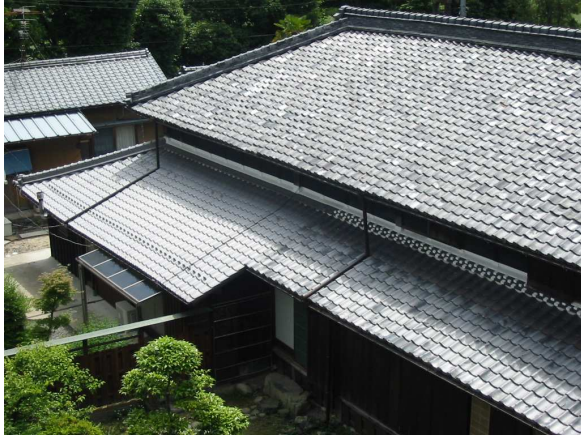
北東屋根面

- 大屋根の瓦が老朽化し、一部には割れが見られ、漏水箇所がある。
屋根土葺き下地の土が落下している箇所が目立ち、屋根に隙間が見える箇所がある。
雨戸・戸袋の老朽化が進み、やり替え時期にきている。
外部の木製建具（片引き戸・引違い窓等）の操作がしづらく全く利用されていない箇所もある。
外部犬走り部分で水はけが悪く土台を腐朽させている箇所が一部にみられ、南面外廊下部分には地盤沈下している箇所もみられる。

大屋根は、当初建築のままであった為、土の落下が各所に見られ、瓦の老朽化もかなり進んでいたため、空葺きにて全面葺替えとした。下屋屋根の南・東部分は、当初建築の部分と平成 5 年頃葺替えが行われた部分が混在しており、新しい瓦は再利用し空葺きにて全面葺替えを行った。

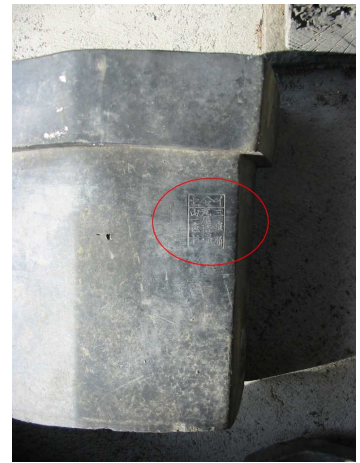
既設瓦(駒形冠瓦)と刻印

既設瓦は刻印から旧三重郡山一色村の瓦屋清四郎と判明し調査を行ったが現在その名を継ぐ瓦職人・生産所など不明であり、産地のみが明らかとなった。棟部瓦は、この主屋の特徴でもある駒形冠瓦を採用し、棧瓦も現況瓦形状寸法に近い美濃瓦を採用している。鬼瓦は、既設瓦の再生を極力行ったが、撤去時に割れなど生じたものは、急遽、同じ形で作成することとなった。

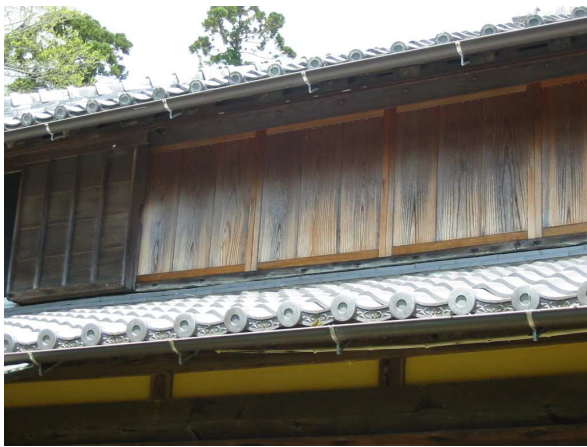
- 1 階：北側廊下と離れへの動線が悪く移動に部屋の通り抜けが必要となる。
階段位置が中央であり、2 階居住の面から動線上問題があり、押入も狭い。
南側畳廊下の土台に沈下と柱傾斜が見られる。
北側廊下にも柱傾斜がみられる。
部屋数は多いが収納箇所が不足している。
- 2 階：居室に居住したいが雨戸以外戸締りがままならず、窓廻りから漏水がある。
畳が老朽化し、取替時期にきている。
2 階物置の利用が、階段・アプローチの問題から不十分となっている。

南面 2 階の雨戸

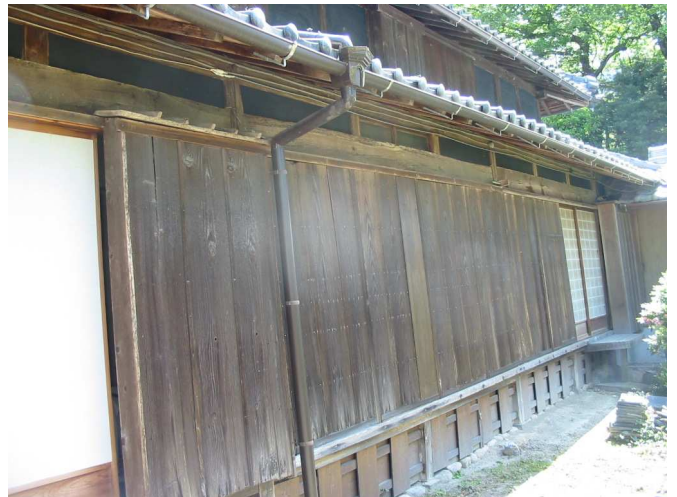
北面 1 階の雨戸と開口

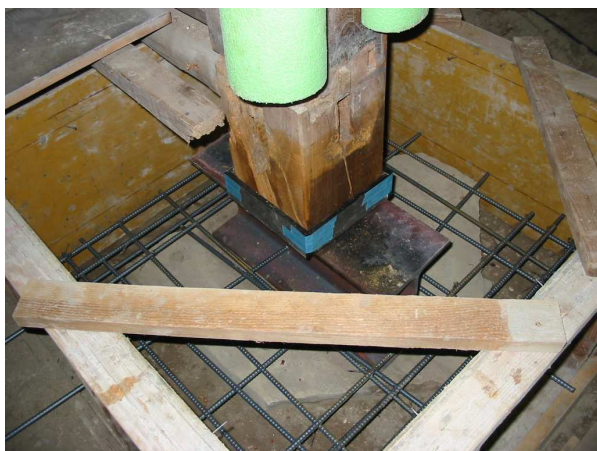
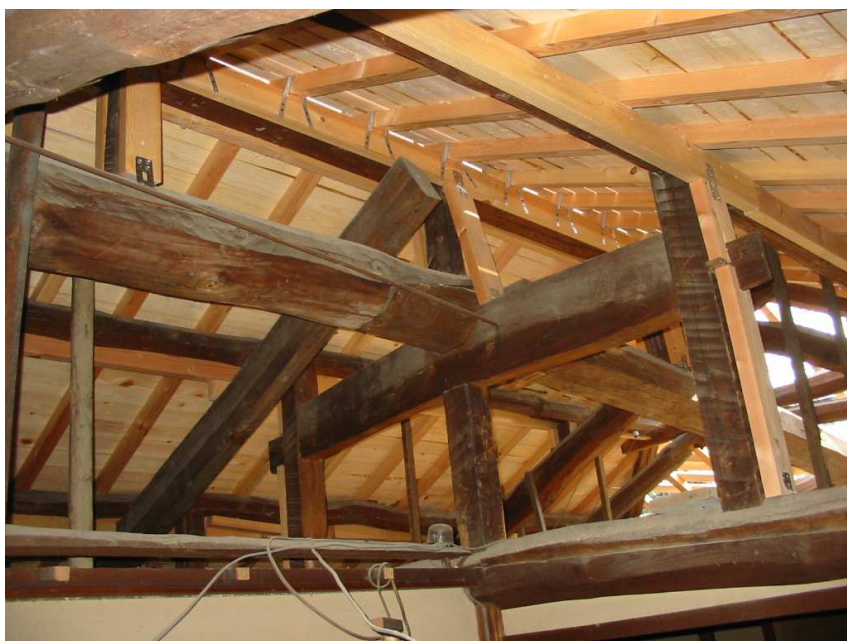
- 致命的な欠陥ではないが、地盤沈下が見られ、それが原因で柱に南北方向への傾斜が見られる（最大 1/50 程度）箇所がある。北側廊下では、柱脚のずれによる柱傾斜がみられる。耐震補強という面でも、一般診断法において評点を簡易耐震改修の数値まで改善し補強したい。

2 本の通し柱の脚元部腐朽箇所については、根継ぎ等検討したが、腐朽部柱脚部を除去し鉄骨材にて受け、脚元周囲にコンクリート基礎を設け嵩上げして対応している。柱脚廻りの地盤沈下箇所は、土間コンクリートにて補強と柱脚受として鉄骨+基礎を設置している。

柱脚の補強と基礎部分
(コンクリート打設前)

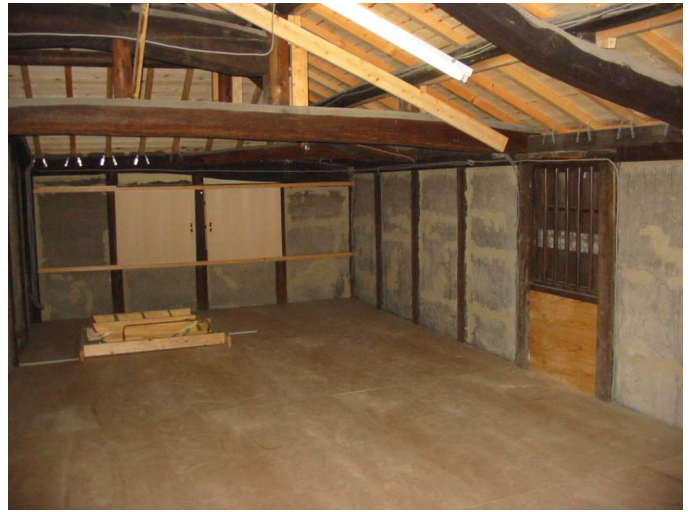
柱が全体的に南方向へ傾斜している為、建起しを行ったが、油圧ジャッキ等取外すと元の傾斜に戻るという状態であり、建起しの必要の無い未改修部分への悪影響も考えられるため、無理矢理、完全に戻すということは避け、意匠に支障の無い箇所の補正と南北方向の柱材の傾斜補正をできる限り行い補正を保つ筋交剛壁を大黒柱近くの主屋中心に近い軸に設置している。

補正・耐震用の筋交等
