## 南濃の家(Ⅰ家)収蔵庫改修

2008年9月～2010年6月

設計：株式会社 建築計画研究所

施工：株式会社 安藤建設

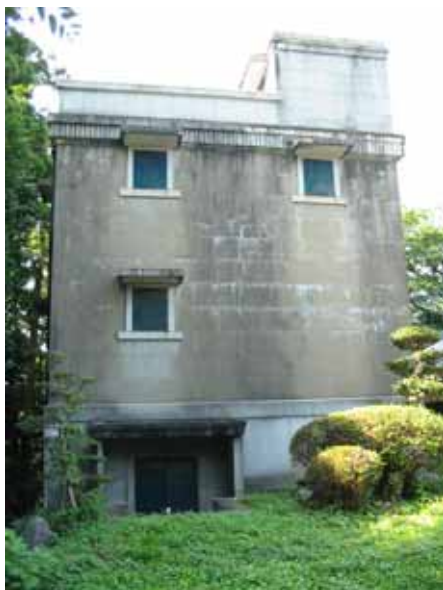
南面全景

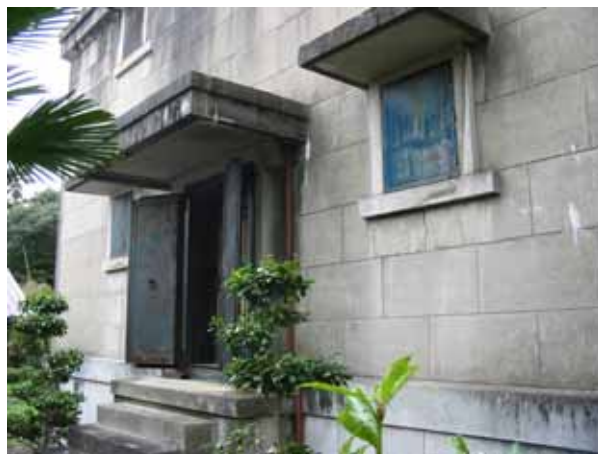
東面開口部

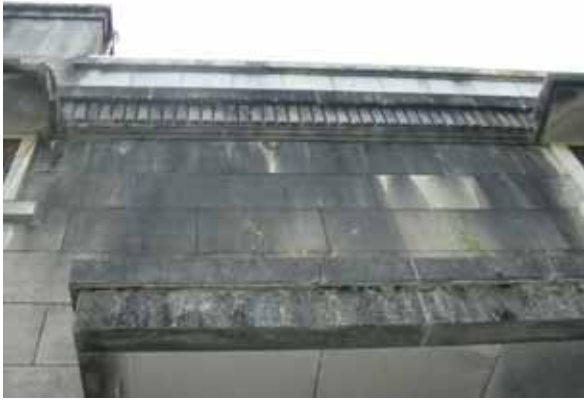
東面上部の壁の状態

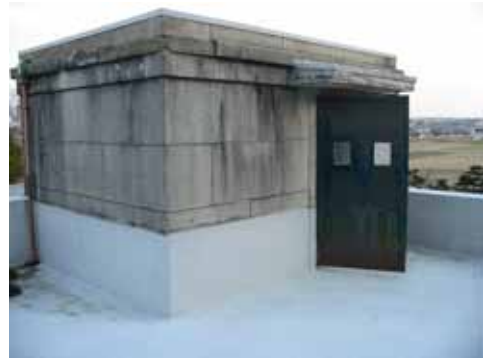
ペントハウス部分の外壁の洗出し仕上は、浮きや一部剥がれ落下がみられる。壁漏水の危険が懸念される状態である。

屋上 PH 部分

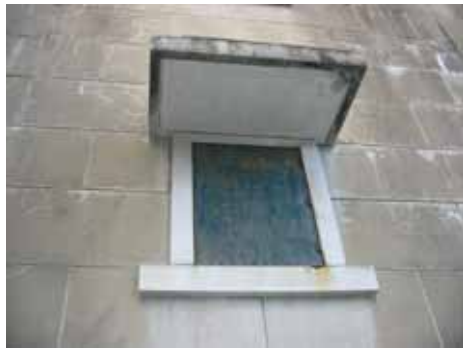
東面窓

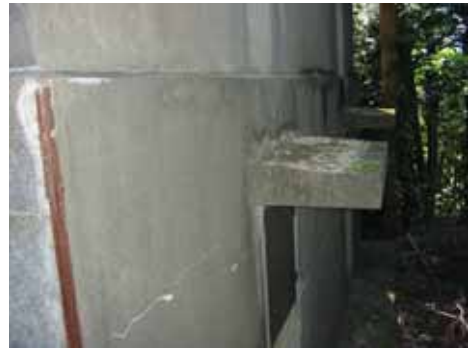
北面 1 階窓

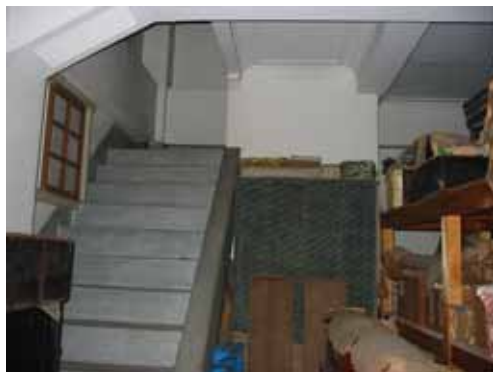
内部階段  
廻り

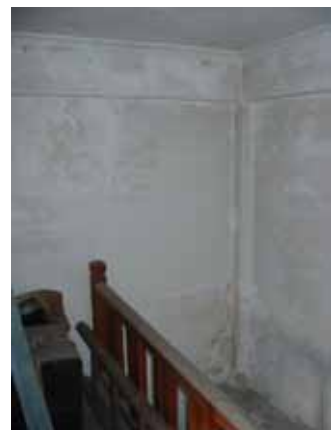
ペントハウス部の壁漆喰塗は、外壁からの漏水により漆喰塗の爆裂が多くみられる。

PH 階内部

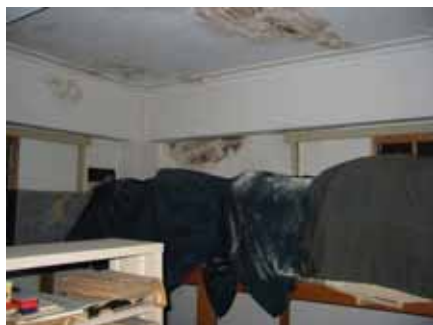
3 階内部  
漆喰塗漏水に  
よる汚れ

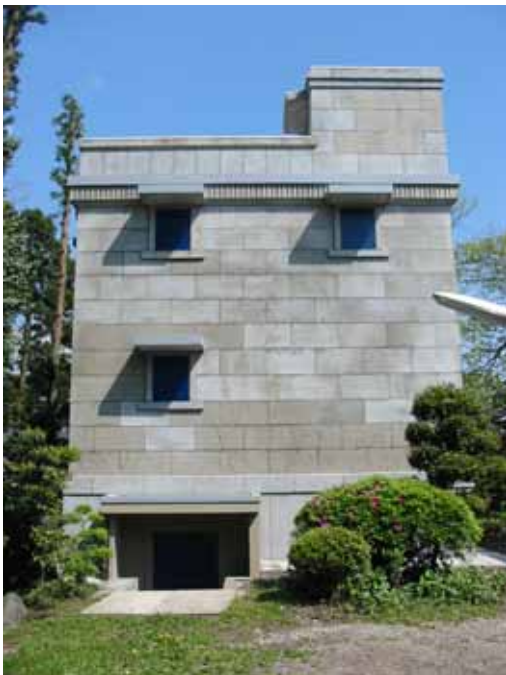
南面全景  
補修箇所と既設  
部分の色違いが  
分る

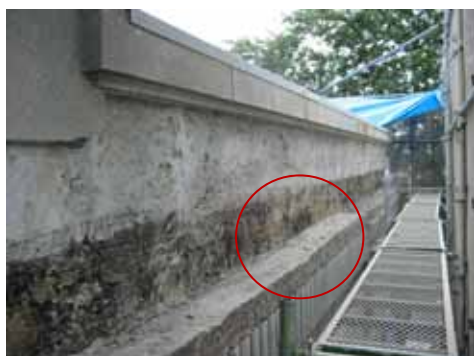
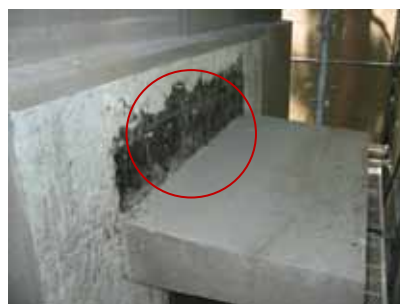
笠木・庇廻りの防水

笠木・庇のモルタルや洗出し仕上はつりにより、笠木上部や庇上部と立上りは、推定ではあるが、和紙にアスファルトを浸透させた防水紙がその下地に貼ってあることが判明する。劣化が進みアスファルトの黒が辛うじて確認できる程度であるが、当時も防水施工として平面と立上り部の防水処理を確実にこなっていたようである。今回の改修では、最も劣化がひどかった庇・笠木の上部を FRP 防水で処理した。

アスファルト系立上りが施してあることが判る(天端も施工跡有)

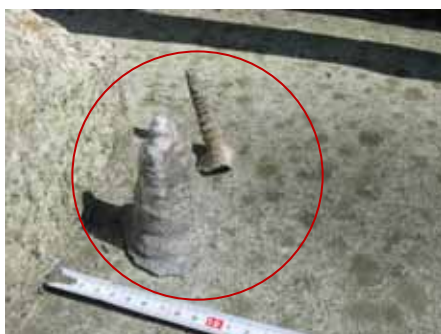
3階窓上部の庇上に見つかった  
コンクリートつららと石筍

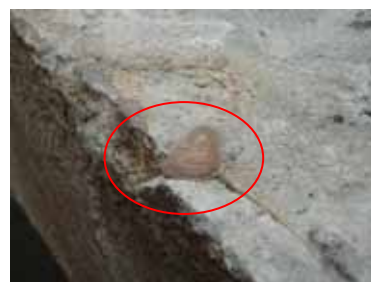
庇部のコンクリートはつり時に既設コンクリート中に貝殻が混入していることがわかる。現在のような生コンプラントは無い時代には、近くの川砂利を手練りでセメント調合していたのではないかと考えられる。貝殻混入は、ごく一部に見られただけであったが、手練りコンクリートは、目視・打診調査では、劣化などは確認されなかった。また、パラペット近くの下部にコンクリートつららとその真下の窓庇上部にコンクリート石筍が見つかった。まさに鍾乳洞鍾乳石のミニチュア版である。

窓庇のコンクリートに  
混じる貝殻

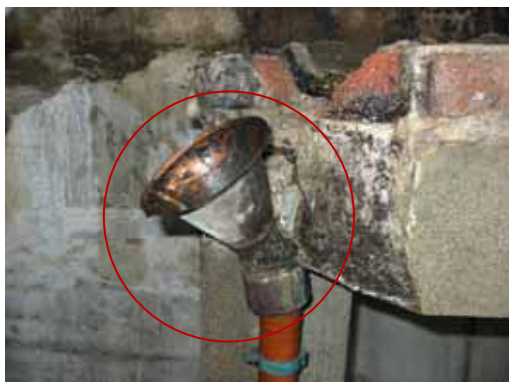
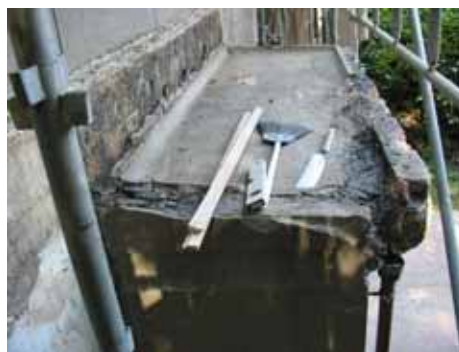
庇カドのドレン金物(左)  
庇の全景(右)

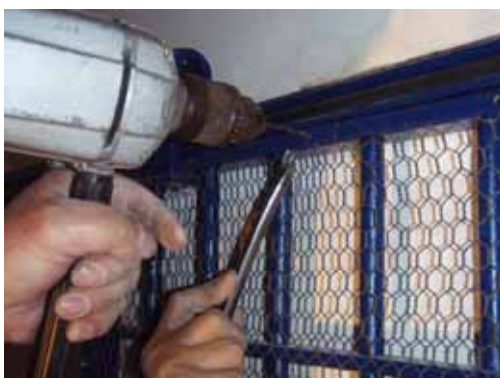
出入口内部の二重戸  
の亀甲網
