## 鵜沼宿菊川酒造 本蔵等改修

2007年2月～2007年10月

設計：株式会社 建築計画研究所

施工：株式会社 安藤建設

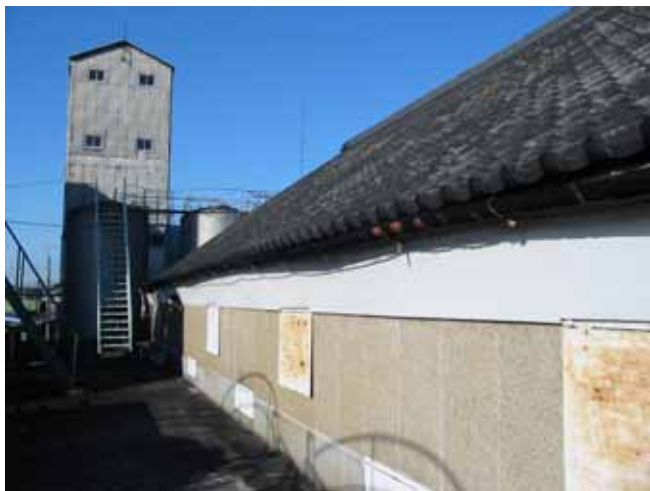
本格的な和小屋組の架構が現しになっており、長スパンの丸太径の架構がすばらしい 2階建て土蔵造りの建物である。1階には、かつて冷蔵庫として利用されていた室（むろ）があり壁内には靱殻が詰込まれている。西側妻壁をみると外部タンク作成のためにこの位置で建物を切り縮めたことがわかる。また、南側の陸屋根平屋部分はコンクリート屋根で本体完成後増築されたことがわかる。この建物は現在も使用されており、内部には仕込み用のタンクが数多く並んでいる。屋根の日本瓦葺は昭和 62 年に空葺きに葺き替えられており、外壁も鉢巻部分を含めカラートタンに改修されているが、外部廻りで唯一漆喰塗りが見える南面 2階部分の壁や鉢巻部分はひび割れが多く、部分的に漆喰が剥離し中塗りの土壁が露出している箇所がある。また、北面東面の下見板補修のカラートタン張や鉢巻部分の漆喰塗リ補修のカラートタン張も各所に傷みがみられ張替えの時期にきているとみられる。

本蔵南面

壁上部の屋根につながる鉢巻部分は、当初の漆喰塗りの下地土壁は表面剥離も見られこのまま下地の土壁を補修し漆喰塗で仕上げる方法では、いつ剥離落下をおこすか危険があるため、今回は既存の豆蔵西面の鉢巻の張と同様にボードを張りその上をガルバリウム鋼板で覆う方法をとった。南面のテラス部分については落下剥離の危険があっても被害が小さいと思われるため、下地を全面やり替えて漆喰塗補修を行っている。

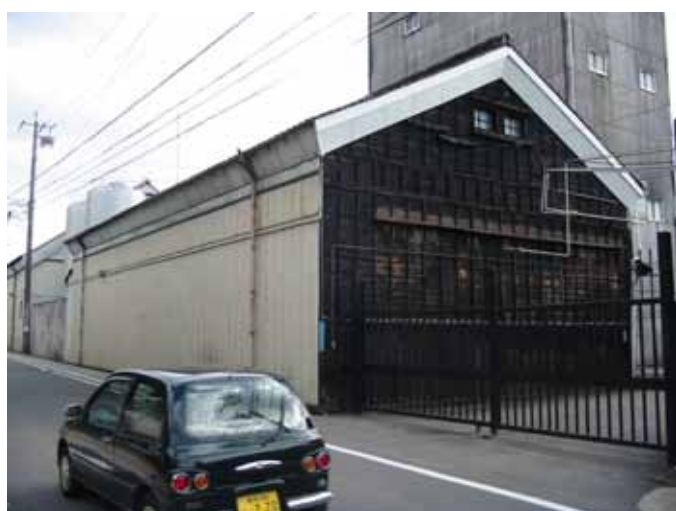
登り梁形式の和小屋部分と一部洋小屋形式の部分が混在する架構となっており、その継ぎ目部分をはじめ特に増築された壁廻りなど 2階床が損傷している箇所がかなりある土蔵造りの建物である。また、増築に際し小屋束高さが間違っ造られており（推測）棟の高さが落ちたようになっている。部分的には柱・梁共補修された箇所が多く鉄骨支柱による補強（昭和 60 年補修）もみられる。屋根の日本瓦葺きは老朽化かなり進み下地の土がずれて野地板もかなりの箇所傷んでいる。所々瓦下地の土が落下し、漏水跡の箇所もみられる。外壁廻りも西面の腰羽目板・下見板張部分を除き鉢巻部分を含め全てカラートタン張に改修されている。以前は、現況西面の如く腰羽目板・壁下部下見板張・上部壁漆喰塗リ・鉢巻部分漆喰塗リであったと思われる。西面の鉢巻

豆蔵西面・北面  
全景

豆蔵は屋根瓦の改修も今まで行っておらず、今回は、街道沿いの屋根を中心に瓦落下の危険を取り除く方針で瓦補修を一部行った。外壁部分の改修は、本蔵に並ぶ蔵のため本蔵と同じ方針で改修を進めた。(本蔵参照)

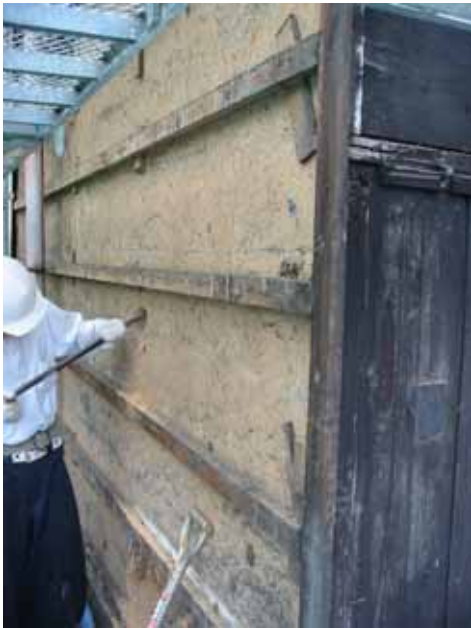
トタン壁解体後  
木下地取付用金物  
取付

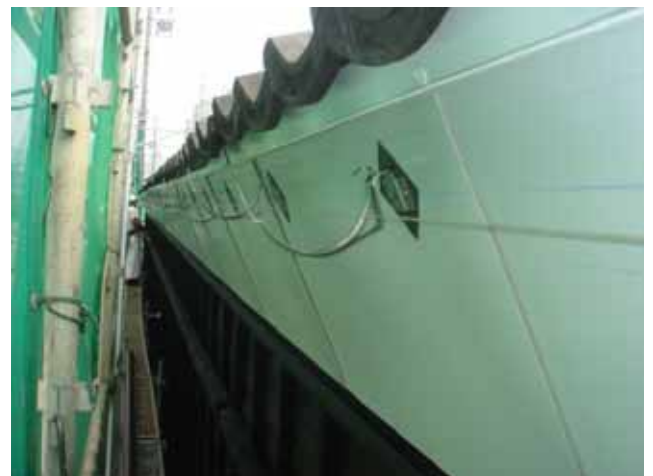
鉢巻部の鋼板取付後

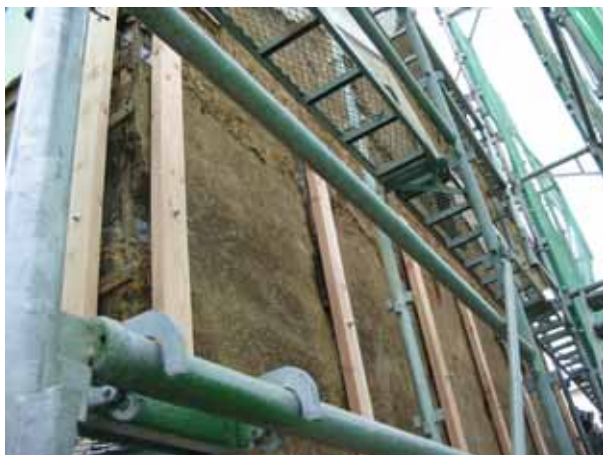
北面の下見板取付用下地

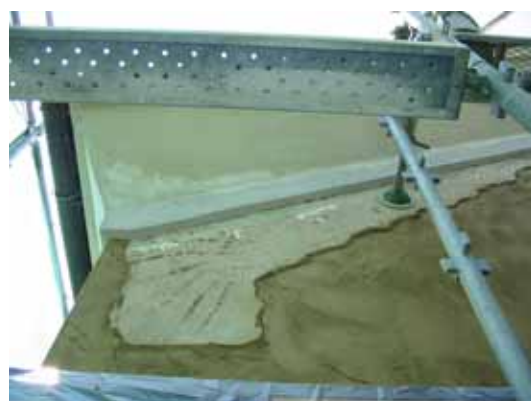
北面漆喰塗の補修

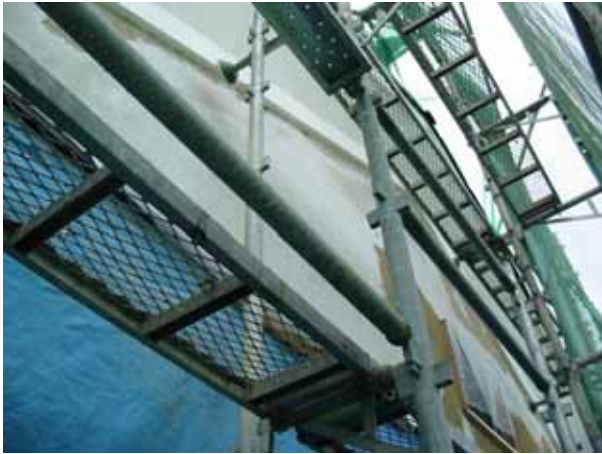
北面漆喰塗壁の補修状況

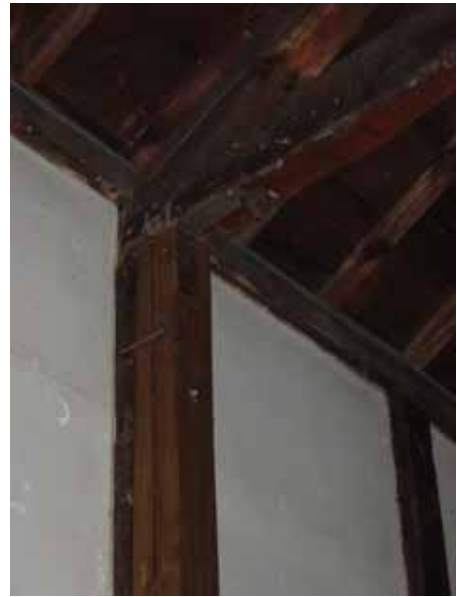
柱の補強補修（添え柱）

この倉庫は、現況の外壁に昔ながらの形状が良く分かる部分が各所に残っており、北面・東面共復元を主体とする改修となった。西面のみ腰板壁の痛みが激しい箇所があるため内部の土壁補修と合わせてガルバリウム鋼板張とし昔とは異なる材料となった。一部、腐朽箇所進んだ柱部分には、内部添え柱にて補強を施した。東面・北面の開口部は、現況合板等で塞いでいる状態であるため、今回は嵌め殺しサッシュ・アルミガラリを新設した。外部の縦格子は既設の塗装補修を行い、水納まりを考慮し格子外にガラスを嵌め込んだ。(結果的に二重硝子の窓となった) 屋根廻りの瓦葺きは、一切改修せず樋の全面やり替えと鉢巻部分の漆喰塗を部分補修している。この倉庫と接する公道には、高低差があり石積みの擁壁があるが玉石積みの部分を一部補修している。この小道は地元小学生の通学路となっている。

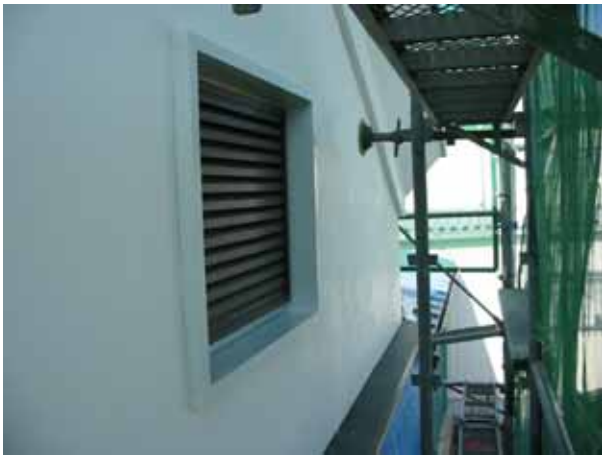
北面ガラリ部の漆喰塗壁補修

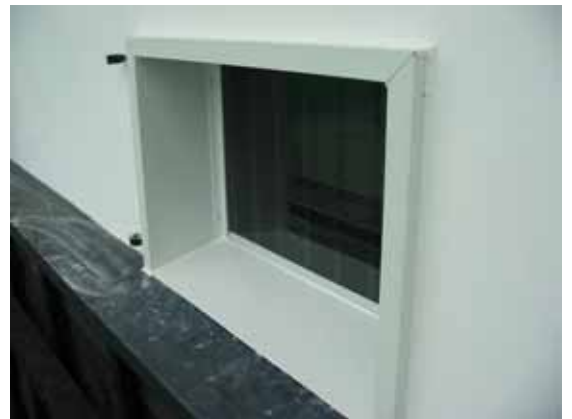
窓廻りの補修状況

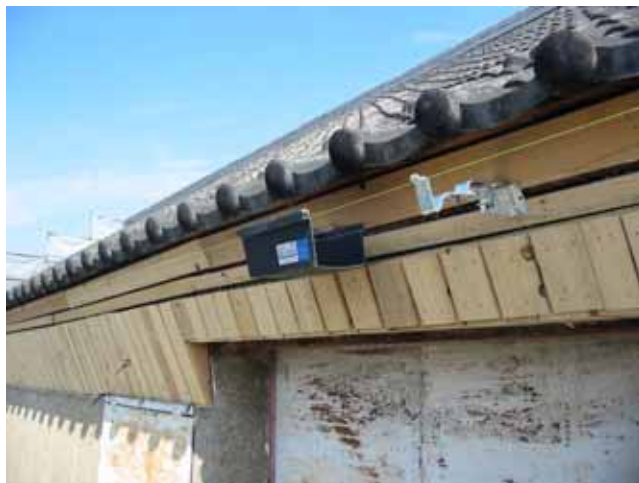
南面鉢巻部分のザラ板

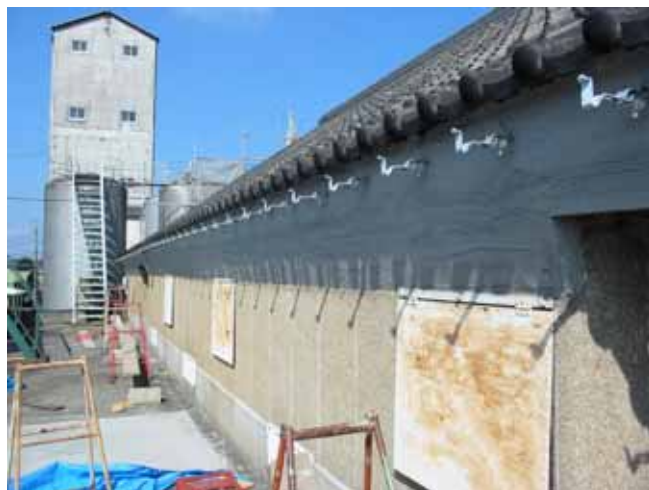
南面鉢巻部の漆喰塗下地

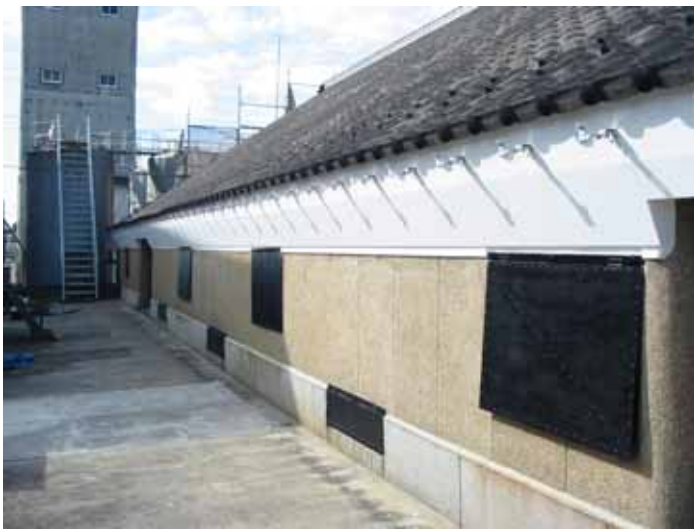
南面鉢巻部の漆喰塗
