鵜沼宿の家(S家) 主屋等改修

2006年9月～2007年4月

設計：株式会社 建築計画研究所

施工：株式会社 安藤建設

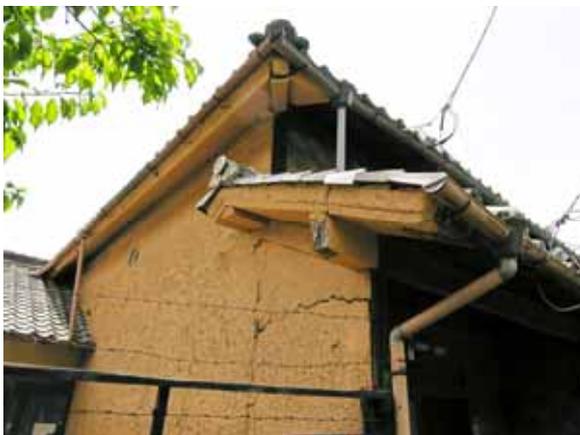
外壁東西妻の土塗壁の露出状態で相当傷みが激しく成ってきており、外部犬走り部分で水はけが悪く土台を腐朽させている箇所が一部にみられ犬走り部の土塗壁は剥離状態にある。外壁の漆喰壁塗にも劣化が見られ、北面の黒漆喰は、退色している。

東面土壁

東西の妻面の土壁は、現況表面剥離も見られるが、なるべく残す方向でその部分を覆う耐力壁を作成するという方針で改修を行った。新設壁は、犬走りも兼ねたL字型の基礎としその上に新設土台を設け既設柱に添わせる形で新設軸組を作成した。新設壁は既設柱と新設軸組の柱は貫通ボルトなどで緊結し、既存土塗壁の老朽化による耐力減を補強するに余りある壁となった。既設土台は、腐朽した見掛部は取替し、取付く柱などは根継を行ない、見隠れ部に関しては内部壁改修など影響が大きい為、今回はそのまま残し、新設部の土台が役割を充分担うよう補強した。新設壁仕上は、西面は全面鋼板張、東面は上部板張・下部鋼板張とし、軒裏の既設土塗籠部は、原形に近い納まりとなる様、防火ボード下地に鋼板張とした。

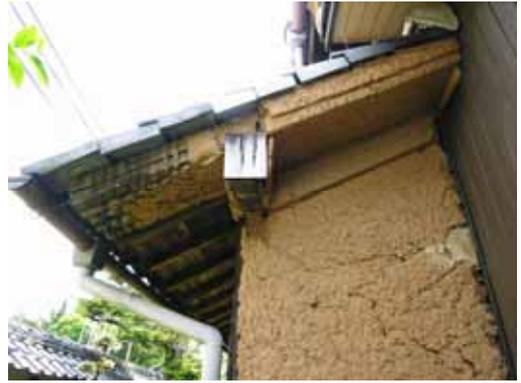
西面土壁

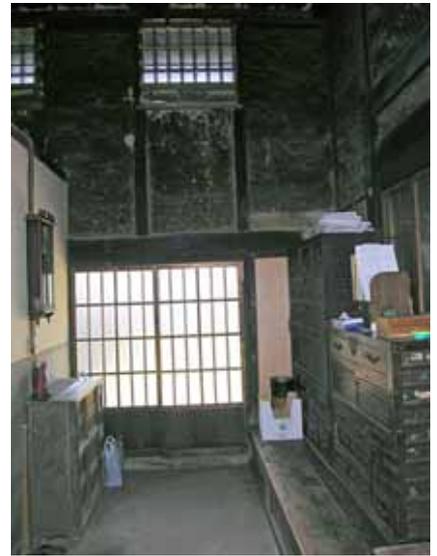
2階物置への行き来が移動式の梯子によってしかできず、行き来しづらい(2階物置の利用が大変である。)また、物置内に換気のできる開口部がないため通気が悪い。吹抜け部の虫籠窓は、冬の寒気遮断(現況ビニール張)夏の換気などの操作ができなく不便である。

吹抜と虫籠窓

2階物置の利用がし易くなるよう階段を設置した。また、物置と土間吹抜け部に通気を確保するよう物置内には、玄関上部に片引きの開口部を設け、物置出入口も格子戸と舞良戸の二重引分戸に改修し、吹抜け部の虫籠窓へと風が抜けるようにした。虫籠窓は外観を変更すること無く内側にサッシュを取付け、下部より開閉可能となるよう改修した。屋根裏部では、瓦葺き替えに伴い、垂木、野地板共全てやり替えとなる為、仮設の浮き床を屋根裏内に設け、屋根解体時の土の落下養生に備えた。この仮設床は、小屋組補強作業をやりやすくし、母屋材や束材の金物補強を充分行えた。既設架構に無かった小屋筋交や雲筋交等の補強を行った。また、既設天井裏内の100年分の塵や埃の除去も行うことができた。

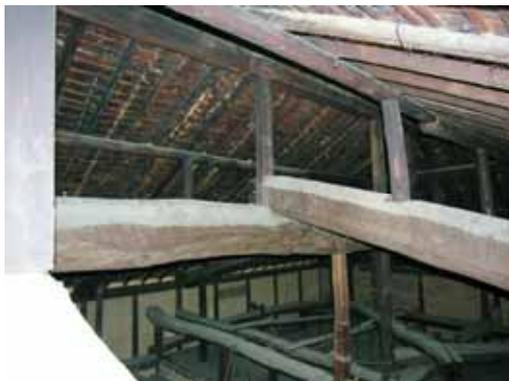
屋根裏の和小屋組で小屋筋交や雲筋交がなく、母屋受けの束材取付にズレが見られる箇所がある。登り梁の丸太と大黒柱の接合部では、臍に損傷が見られ金物補強している箇所がある。垂木材は継手部(そぎ継)の破断がみられる箇所がある。

屋根裏の小屋組

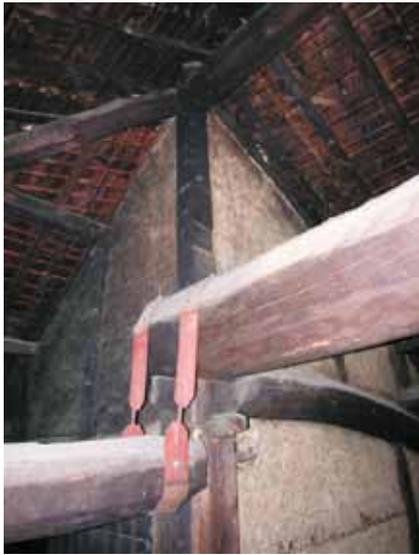
2階物置の丸太梁
の補強金物

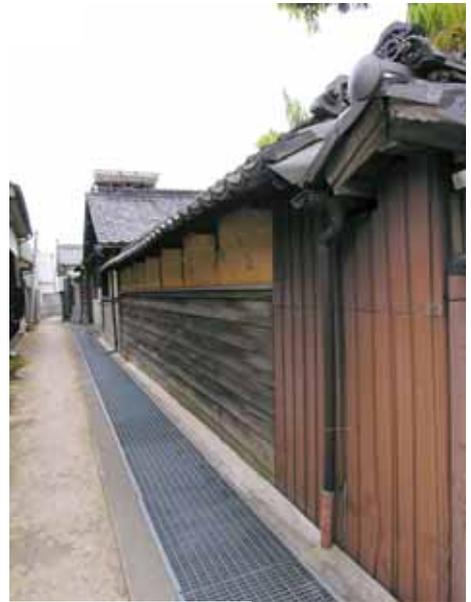
門塀の支柱は、S家主人が鉄骨アングル材や鉄筋材にて独自に作成されたもので基礎アーカーなどに不安が残る状態である。また、支柱があるものの塀には傾きが見られ、大型車の走行時にかなりの揺れを感じることもある。

東面塀

門・塀の改修は、屋根瓦の葺き替えと塀の傾き修正を行い、支柱と繋ぎ材に鉄骨材を利用した頑丈な補強となった。既設の支柱も鉄骨アングル材や鉄筋材で施工してあったが、基礎部分に不安があり、塀柱との接合で取付き部へのボルト接合だけでは、不安があった。今回は、塀の上下部に通し材の鉄骨を流し、塀全体を2~3箇所の支柱で効率良く支えることができるよう配慮した。また、鉄部は亜鉛メッキ処理を施しメンテナンスフリーとした。街道沿いの塀外壁面に関しては、旧中山道が数年内に改修が予定されているので道路改修時に張替の予定である。東面の塀仕上は、昔ながらの雰囲気伝える下部下見板張り、上部漆喰塗仕上げとした。門脇廻りの損傷の激しい土台は、見掛けとなる為、取替し、高さ調整を行った。

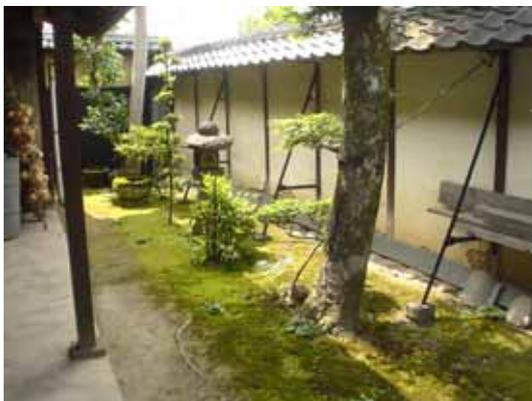
西塀

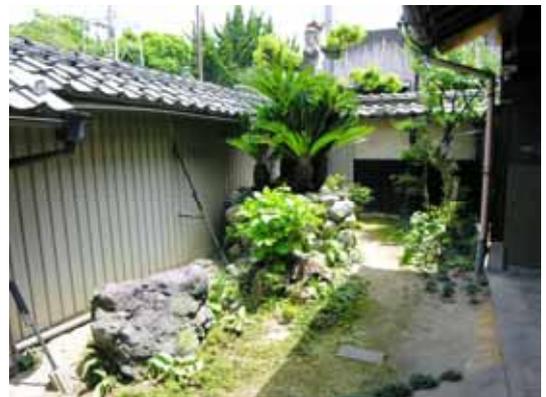
東塀

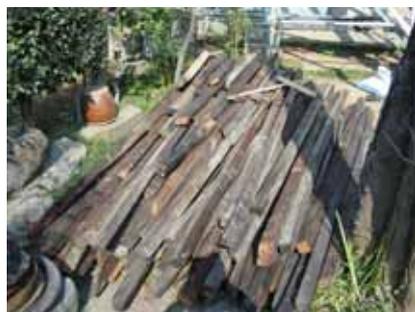
既設垂木材
(短物が多く再生できなかった)

屋根の軽量化を図って、現況土葺きの瓦に代わって空葺き屋根に葺き替えを行った。垂木や野地板などは状況を見て再使用できるものは極力利用する方針で解体作業を進めたが垂木の転び具合・継手が多いなど短いものが多く、屋根流れに継手を設けないなど考慮し全て新材に代えた。野地板も痛みが激しく全て新材に代えることとした。当然、軒裏や吹抜け部などの部分は防腐処理を兼ね簡易の古色塗を施した。
