## 鵜沼宿の家(U家) 主屋等改修

2007 年 5 月～2007 年 12 月

設計：株式会社 建築計画研究所

施工：スズキ木舎（加茂郡白川町）

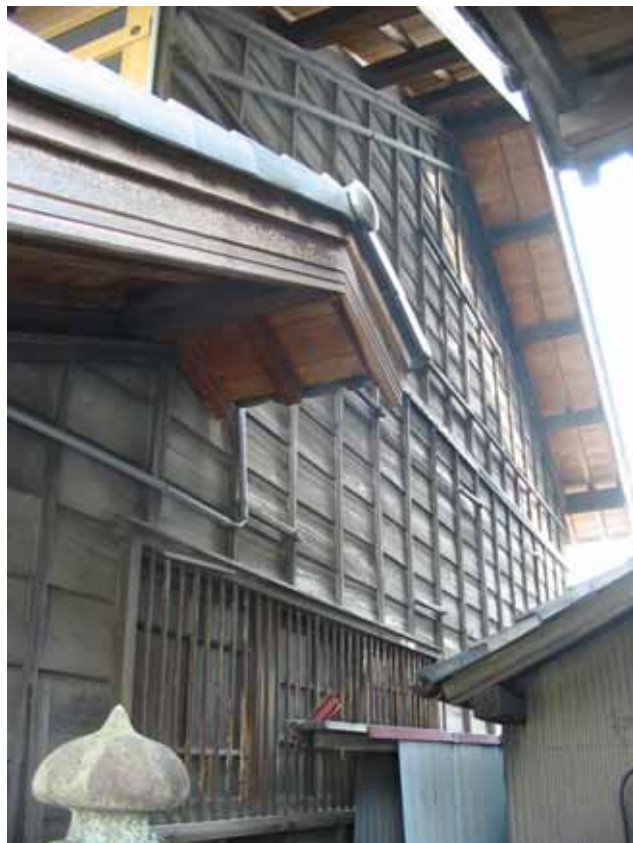
旧中仙道街道沿いの北面の壁は平成 10 年の改修時に木部はプリント鋼板、壁漆喰塗部は黒のカラートタンにて補修がしてあり、トタン張では少々違和感が残る。  
西妻面の下部下見板張に傷みが見られ、下地の土塗が落下している箇所が見られる。  
この部分は隣地建物とのあきがなく、通風が確保されていない。

主屋西側の  
下見板壁

街道沿いの壁と木部を覆っていたトタンを全て撤去し、本来の仕上げを復元した。トタン材撤去した後の木部や漆喰壁の損傷はあまり見られなかったが、既設仕上げの出調整と建設当時の仕上げの保護・若干の耐震補強を兼ねて、付梁・付柱を施しその中に黒漆喰塗壁を新設した。出窓部分の壁は、既設ボードの上に桧羽目板を張り鉄格子は、塗装のみを施した。西面壁の下見板は、傷みの激しい腰部のみ撤去し下見板風の鋼板張を施した。また、一部折れ釘の破損箇所の修理とその受け材の取替をした。

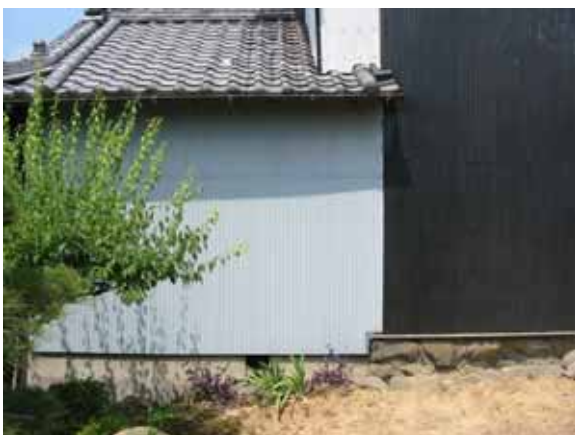
蔵外壁のカラートタンの張替時期にきている。離れの平屋部分の屋根は平成 11 年の改修時にも葺替えを実施しておらず、特に蔵との接続部分では、漏水がある。  
この接続部には、風雨を避ける為に応急的な壁・庇が取付けられており見栄えが悪い。  
エアコンの室外機やパラポラアンテナ・LP ガスボンベも景観上好ましくないと思われる。

離れ東面 ( 蔵本体との接続部 )

離れの平屋部分の日本瓦土葺き屋根を空葺きに葺き替えした。鬼瓦など再利用できる役瓦などはそのまま利用した。葺き替えに伴い垂木材は不良箇所の調整をし、野地板は損傷が激しく杉板を新設した。蔵の壁と離れ屋根の取り合い部は、水切り金物など既設部不具合を考慮し念入りにやり替えた。離れ東面壁は、既設波トタンを撤去し付柱・付土台を取付し漆喰塗壁を復元した。蔵部分の外壁は、腰部既設トタン張を撤去し下見板風の鋼板張に張替し、その上部の壁は漆喰塗を復元した。2階の軒先廻りは当初金属の胴葺きの予定であったが、垂木を延長させ瓦の足し葺きが可能ということで瓦葺きとした。軒裏・鼻隠しは改修前と同様に鋼板張を新設した。軒樋・豎樋はすべてやり替えとし、既設でオーバーフローしていた箇所には落とし口を増やすなどして対処した。その他エアコン室外機は木格子で覆い、パラボラアンテナ・LPGボンベは別箇所に移設させた。

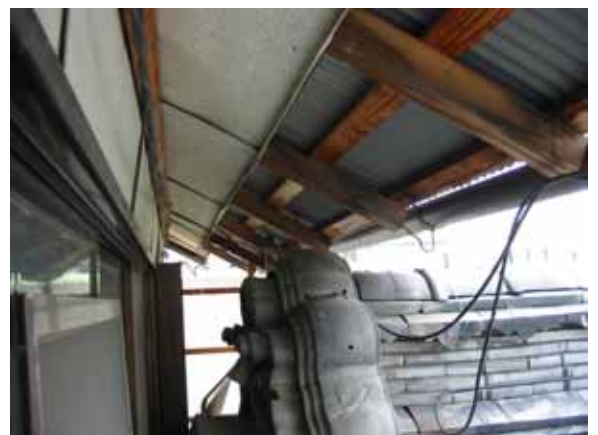
離れ屋根と蔵本体との接続部

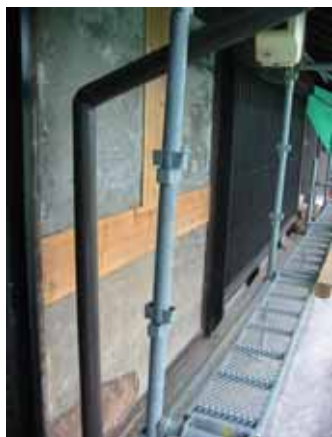
主屋 北面既設壁の様子（損傷はほとんど無い）

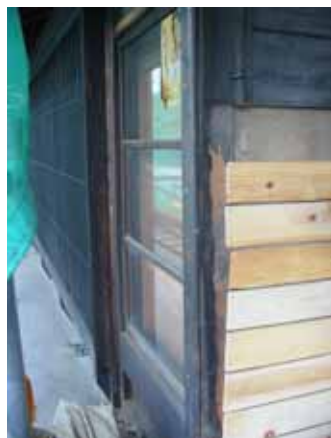
主屋 西カドの壁は硝子戸が現れた

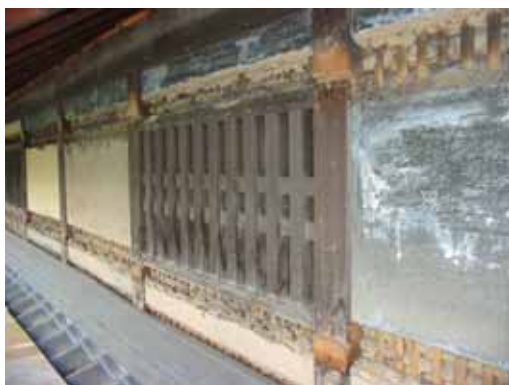
主屋 2階壁の様子  
(壁損傷は少ない)

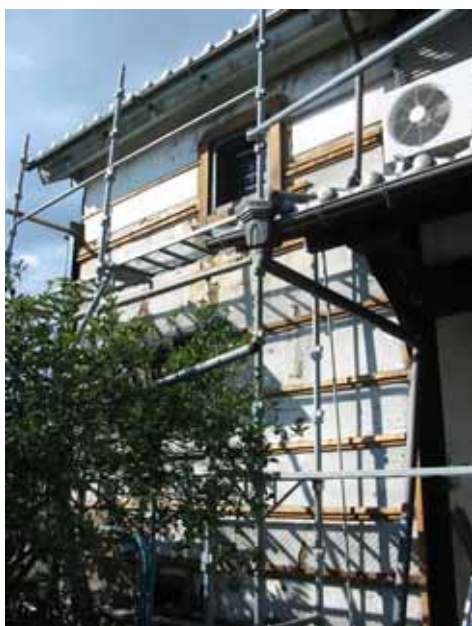
蔵 トタン撤去後の南面壁

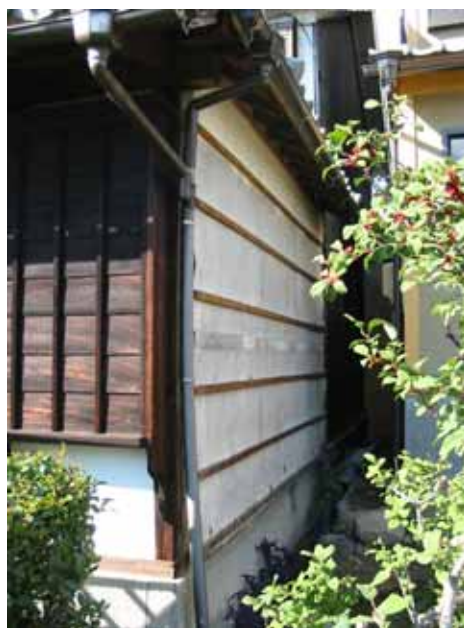
離れ 波トタン撤去後の  
東面壁

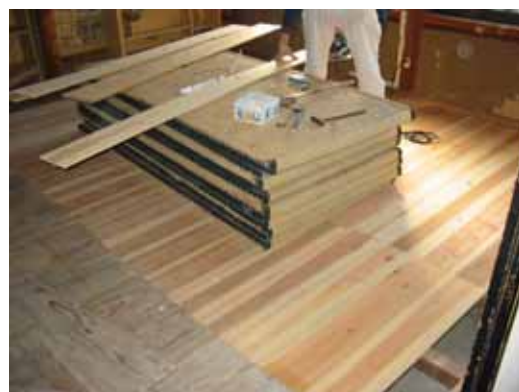
2 階の和室でタタミ床が沈む箇所が数箇所ある。

離れ 2階床の根太  
補強
