## 鵜沼宿の家(安田家) 主屋改修

2008 年 5 月～2009 年 7 月

設計：株式会社 建築計画研究所

施工：株式会社 イトー住建（各務原市）

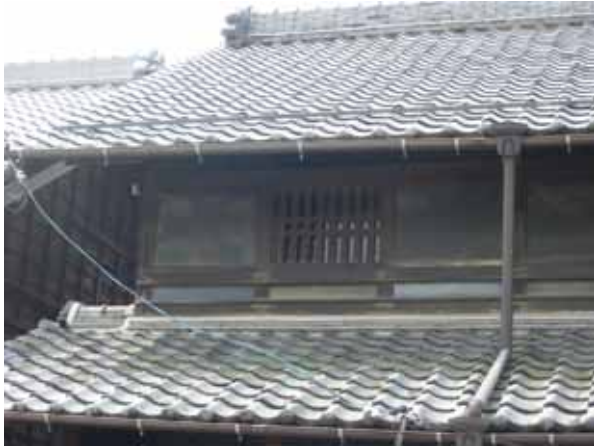
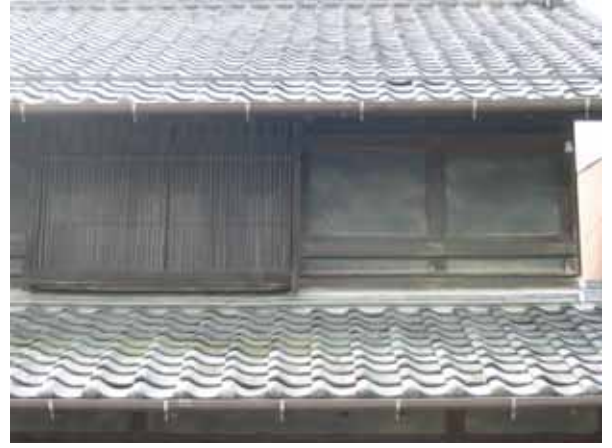
旧中仙道街道沿いの北面の漆喰塗壁は、黒漆喰が、退色し、かなり劣化が見られる。木部見え掛り部に関しても腐朽が見られる箇所がある（特に旧中山道沿いの2階部付土台・付長押など）。この建物のファサードを構成する格子部分に関しても金物の欠落や木部腐朽が数箇所一部に見られ、旧中山道の車両交通量の多さの影響と思われる巾木部蹴込み板は反りが激しく、変形している。屋根の日本瓦葺きは、瓦のずれなどが特に大屋根に見られ屋根裏調査では、土葺きの欠落部も所々に見られ、実際には、漏水していると思われ、南面垂木材にはかなりのそりや腐朽が見られる。下屋部の瓦屋根は、垂木の腐朽は見られないものの瓦のずれが多く見られ瓦自体の劣化もかなり進んでいる。大屋根の樋は、北面南面それぞれ1箇所であり昨今の大雨時には、オーバーフローの懸念があり、犬走り部分の水勾配なども不十分と思われる。また、東西面妻壁のトタン張りは劣化が進み張替時期と思われる。東側隣地境には、常夜灯と祠があり、エアコン室外機やLPGボンベも景観上釣合がとれず好ましくないと思われる。

北面 2 階の  
漆喰塗壁

外壁北面は、1階では退色している黒漆喰塗・腰洗出し壁を復元補修し、2階外壁は、車などの通行による振動などの影響で土壁周囲の剥離などが見られたため、現況土塗壁を撤去し断熱材+構造合板下地作成からの土塗壁復旧工事を行った。

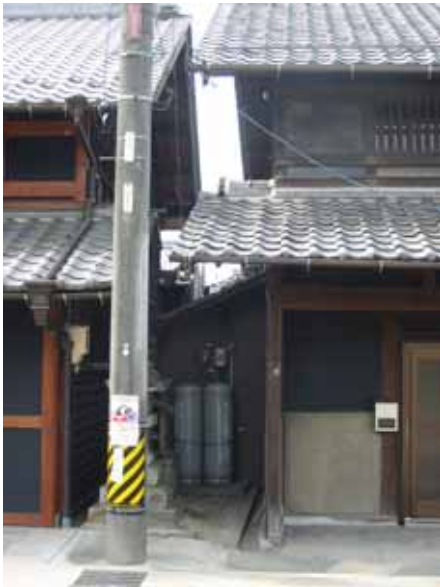
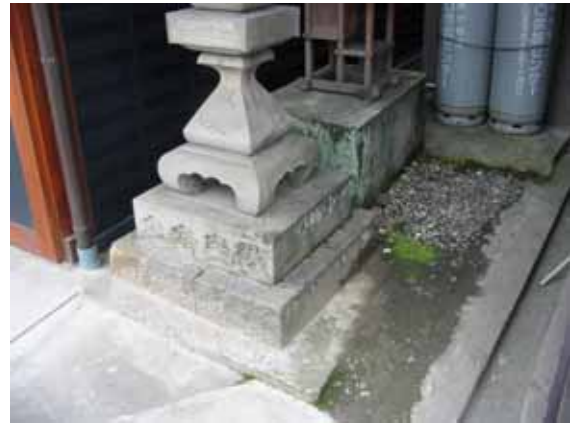
東側の常夜灯・祠  
奥に LPG ボンベが見える

東側の隣地境には、LPGボンバや空調室外機があり、木格子にて囲いを新設した。また、電気引込線・電気メーター・電話引込み線など景観上邪魔な設備を東面カドに移設した。

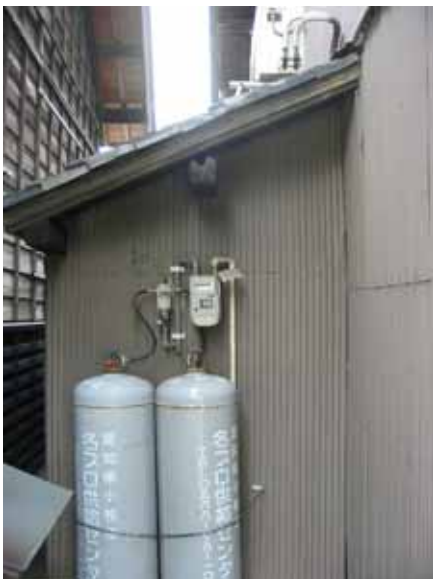
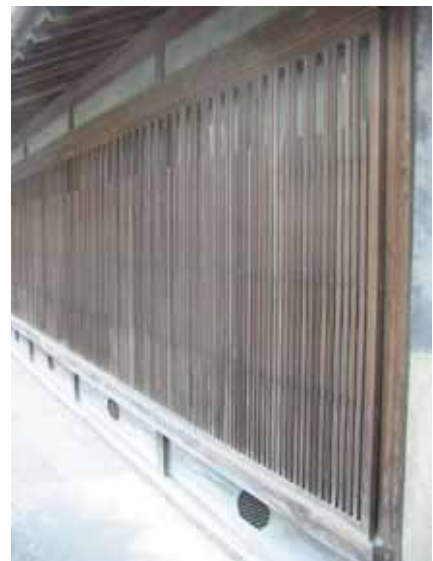
街道沿いの木製糸屋格子

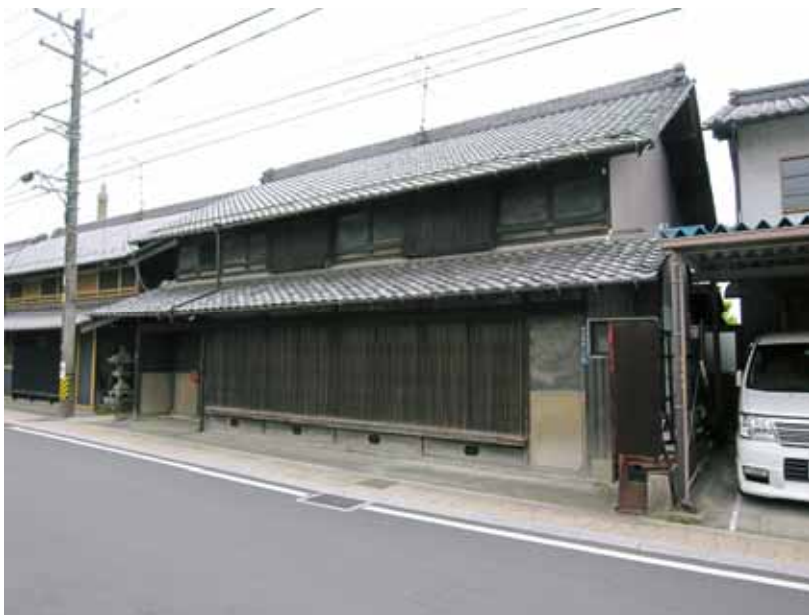
北面・西面の外壁と格子

東面・西面の壁は、既存のトタン張りをすべて撤去し、周囲の景観を考慮し、下見板張を新設した。腰部に関しては将来の木部腐朽を考慮しがかりウム鋼板張とし、下見板張り方は、隣接建物の妻壁を参考にしている。

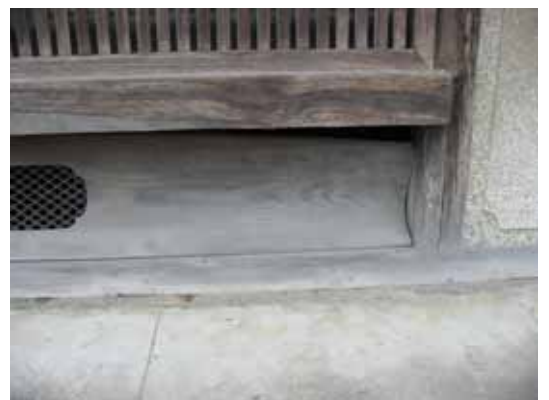
巾木部分の蹴込板

北面蹴込板のやり替え

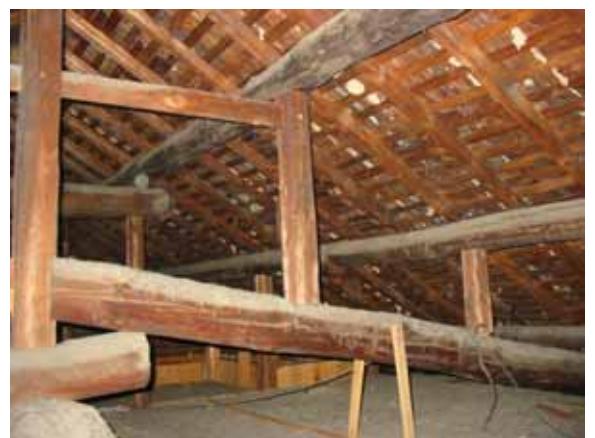
屋根裏の小屋組

屋根の軽量化を図って、現況土葺きの瓦に代わって空葺き屋根に葺き替えを行った。大屋根に関しては垂木、野地板共全て新材に替えた。下屋屋根瓦下地は、傷みのない垂木は既設利用し野地板を新材に替えた。東側下屋部の屋根は、当初瓦葺き屋根であったが、平面形状・屋根の軽量化を考慮しがかりウム鋼板葺きとした。軒裏などの見え掛り部分は防腐処理を兼ね簡易の古色塗を施した。

屋根面積から推察すると大屋根・下屋部分合わせて約 20ton 位軽くなつたとみられ、地震に対しては有効に働くと考えられる。また、軽量化に伴い風の影響を受け易くなると考えられる為、垂木・母屋・束など全て金物にて補強を施した。

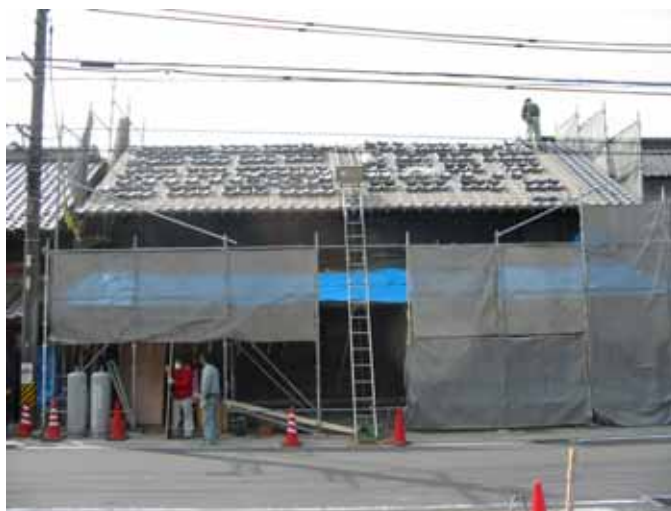
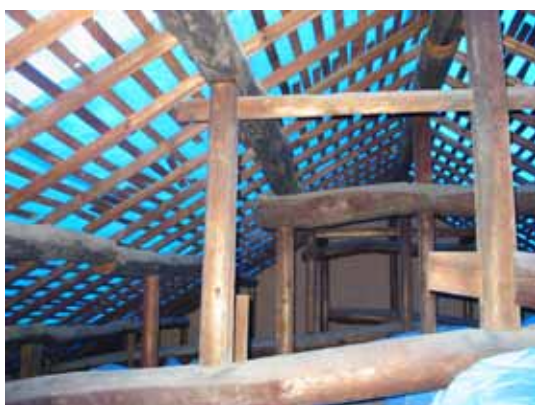
大屋根  
瓦葺きの様子

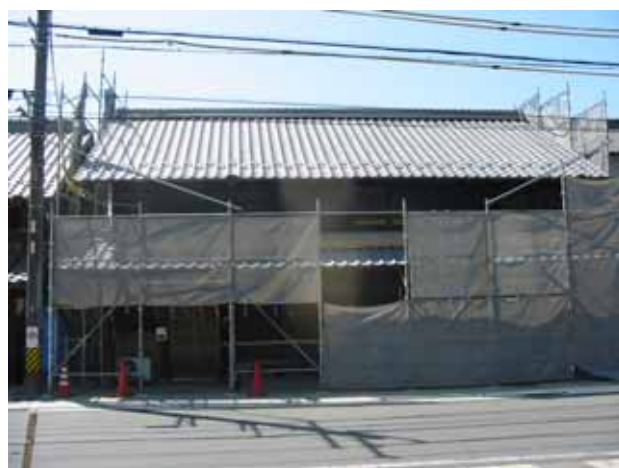
大屋根  
既設瓦撤去時の様子

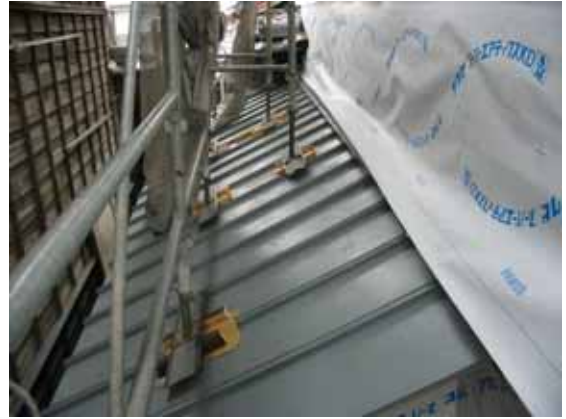
南側下屋の鋼板葺き屋根

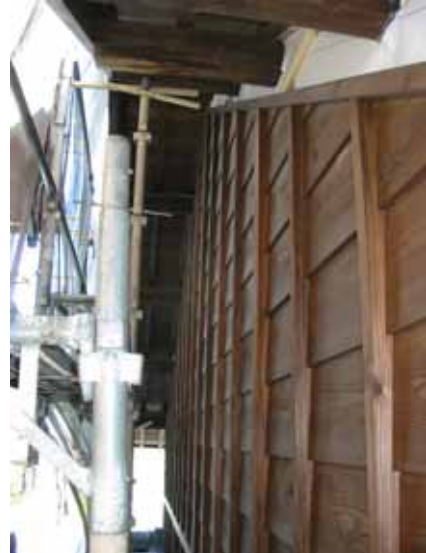
西面の下見板張り

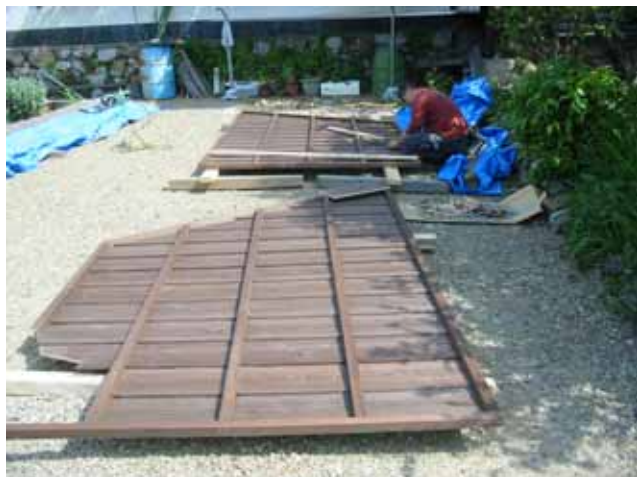
東面の下見板張り

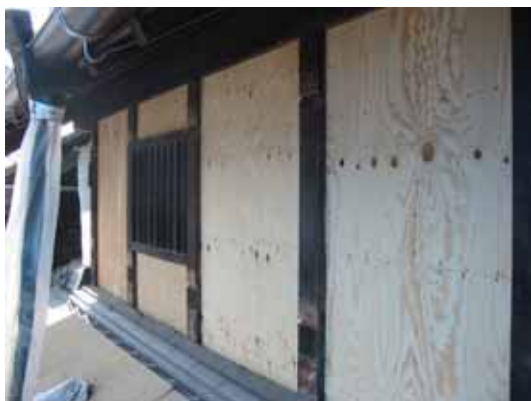
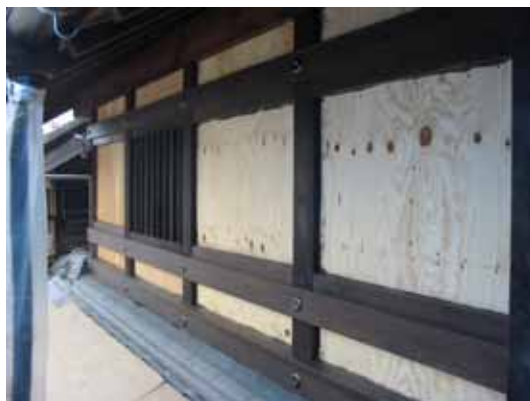
取付前の下見板壁ユニット

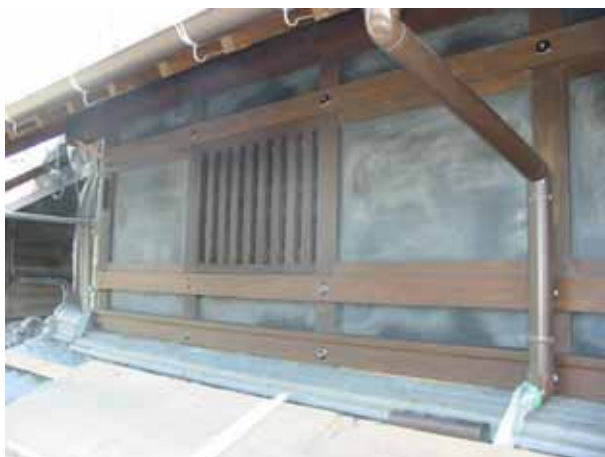
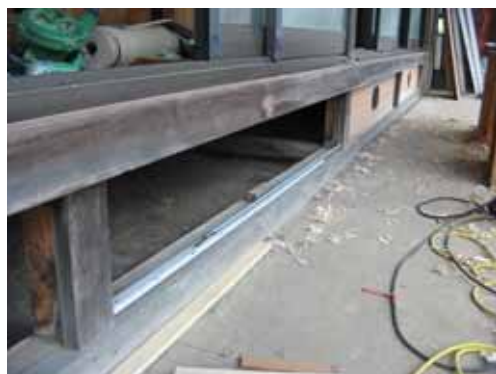
北面 2 階の新設壁下地

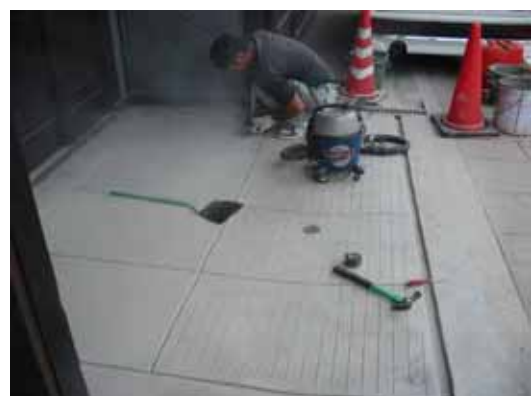
玄関土間の仕上作業

外壁周囲の犬走りは、既設土間コン部分を含め西側のみが土となっている為、土台下の礎石のズレを無くすよう、また、水勾配処理の為、土間コンクリートにて犬走りを作った。東側の一部土台露出部も同様の処置をおこなった。玄関前の土間コンクリートは、水勾配と排水処理を考慮し改修を行ない水捌け調整を行った。土間コンの仕上は、和風意匠と滑り止めを兼ねたカッター目を手作業で行った。将来は、街道に昔あった水路と舗道が改修整備される計画があり、電柱も移動により近々には無くなる予定である。その際には、常夜灯も移設される予定であり、この付近の景観は、旧中山道の趣を色濃く残す町並みに変貌することとなる。
