## 南濃の家(Ⅰ家)収蔵庫改修

2008年9月～2010年6月

設計：株式会社 建築計画研究所

施工：株式会社 安藤建設

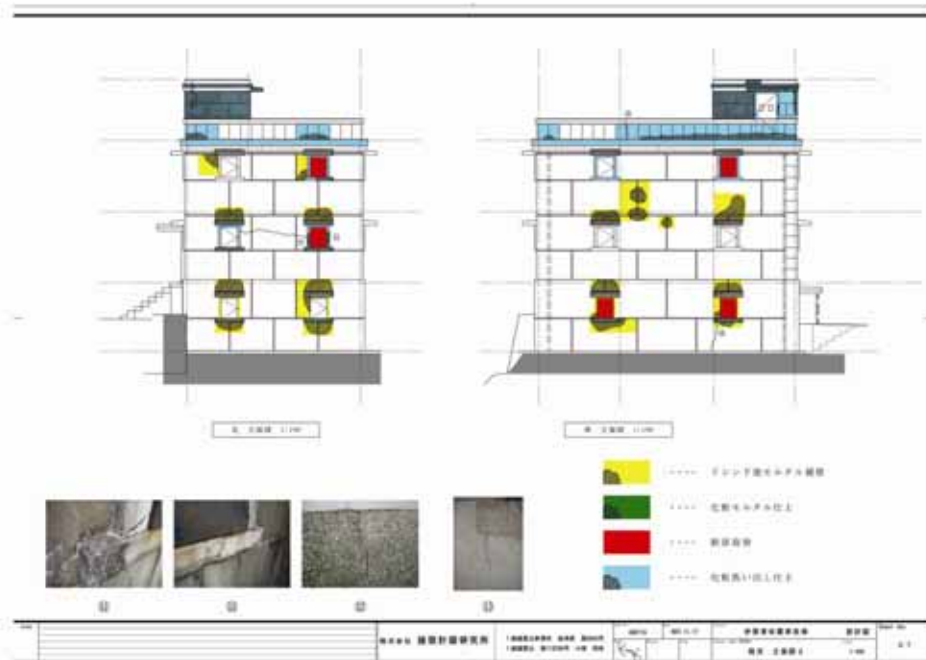
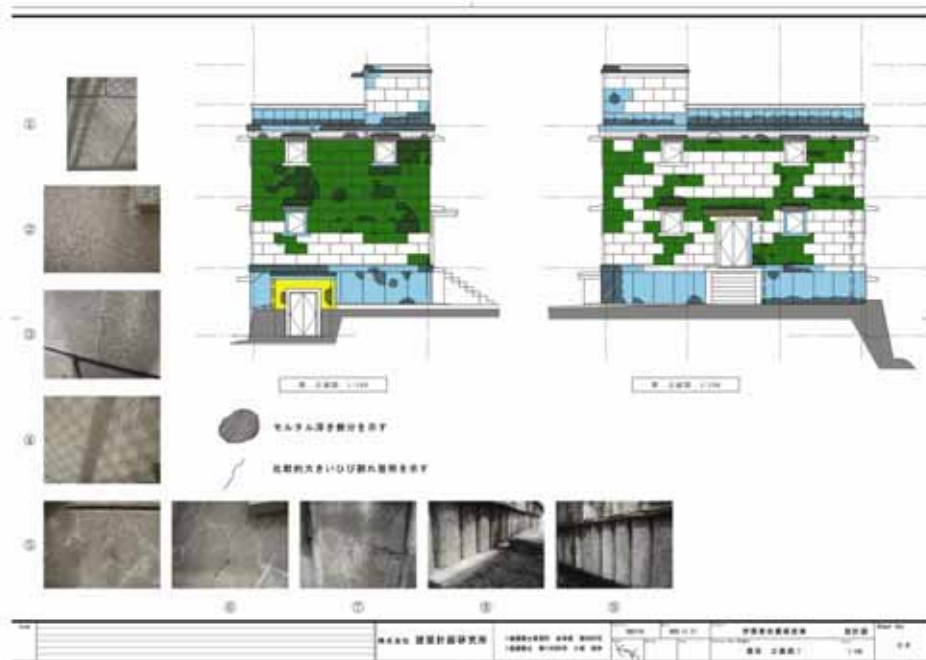
# 外部調査図・改修計画図

外壁の汚れ落しを高圧洗浄により行い、引き続き打診調査により、モルタル仕上の浮・クラックの有無を全面調査した。結果、北面と西面については、周辺樹木に保護されていたようで外壁のモルタルや洗出し仕上のクラック・浮は一部に見られるのみで笠木・庇上部のモルタル浮や庇開口部の洗出し枠の落下・スチール開口部の錆劣化などが見られた。南面と東面については、風雨にさらされることが多く汚れもひどく、外壁のモルタルや洗出し仕上のクラック・浮が多くみられ、笠木・庇上部のモルタル浮も落下寸前の状態の箇所が多くみられた。北面・西面と南面・東面では、同じモルタル刷毛引き仕上でありながら、外壁の目地の幅・ピッチが大きく異なり補修方法も全く異なる方針で行った。北面・西面の外壁面は、モルタルクラック補修の上、外装薄付材吹付を施工し、開口部に関しては、現況復旧を原則とした。南面・東面の外壁面は、不良箇所を全てはつり撤去し、現況と同じモルタル刷毛引き仕上とした。笠木・庇上部は、すべて防水を施し、洗出し仕上とモルタル刷毛引き仕上部分には、撥水剤を塗布した。開口部のスチール部は、調整と塗装を行った。洗出しの種石に関しては既設部の調査を入念に行ない、部分補修であっても違和感のないほど既存のものと近づけるよう配慮した。
