## 鵜沼宿菊川酒造 本蔵等改修

2007年2月～2007年10月

設計：株式会社 建築計画研究所

施工：株式会社 安藤建設

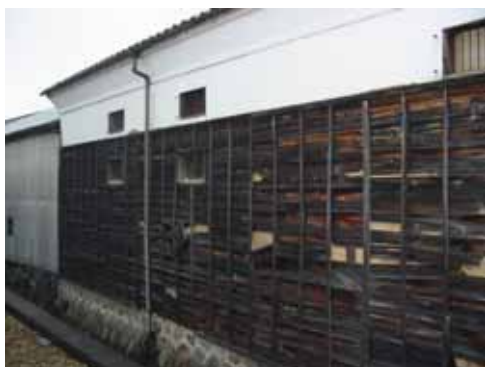
一号倉庫は洋小屋（キングポストトラス形式）二号倉庫は和小屋（登り梁形式）の小屋組みで両者がくっついている構造であり、足元（基礎部）は道路側に高低差があり石積みが設けられている土蔵造りの建物である。現在も倉庫として利用されている。東面北面の腰下見板張はかなり損傷がみられ、下見板材の落下の危険があり一部内部の土壁が剥離している箇所もみられ、カラートタンで張替え補修している部分もある。また壁上部の外部漆喰塗りもかなり損傷しており剥離により土壁が露出している箇所がある。鉢巻部分の漆喰塗りはその割りに損傷箇所は少ない。西面の腰羽目板張も腐朽損傷が進み張替えの時期にきており、羽目板内部の土が剥離落下している箇所もみられる。

一号二号倉庫  
東面全景

この倉庫は、現況の外壁に昔ながらの形状が良く分かる部分が各所に残っており、北面・東面共復元を主体とする改修となった。西面のみ腰板壁の痛みが激しい箇所があるため内部の土壁補修と合わせてガルバリウム鋼板張とし昔とは異なる材料となった。一部、腐朽箇所進んだ柱部分には、内部添え柱にて補強を施した。東面・北面の開口部は、現況合板等で塞いでいる状態であるため、今回は嵌め殺しサッシュ・アルミガラリを新設した。外部の縦格子は既設の塗装補修を行い、水納まりを考慮し格子外にガラスを嵌め込んだ。(結果的に二重硝子の窓となった) 屋根廻りの瓦葺きは、一切改修せず樋の全面やり替えと鉢巻部分の漆喰塗を部分補修している。この倉庫と接する公道には、高低差があり石積みの擁壁があるが玉石積みの部分を一部補修している。この小道は地元小学生の通学路となっている。

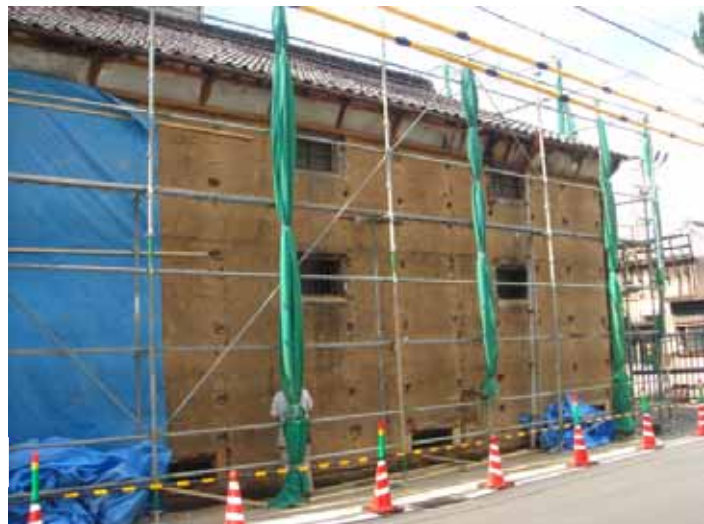
鉢巻部トタン撤去後の状態

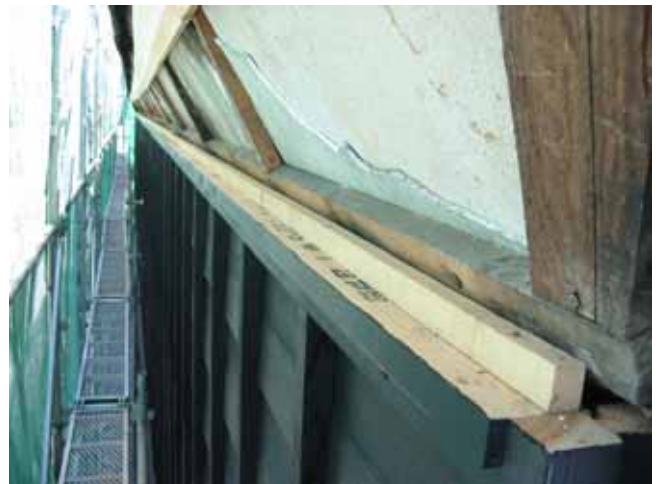
鉢巻部の下地取付前

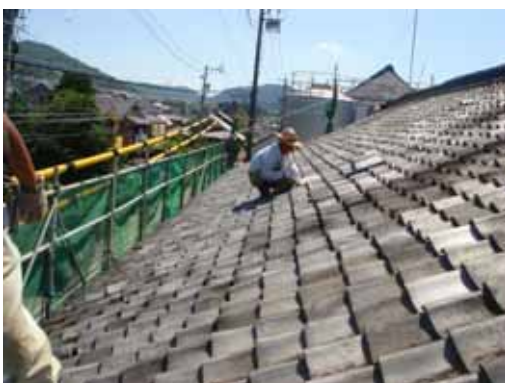
屋根瓦の補修の様子

豆蔵は屋根瓦の改修も今まで行っておらず、今回は、街道沿いの屋根を中心に瓦落下の危険を取り除く方針で瓦補修を一部行った。外壁部分の改修は、本蔵に並ぶ蔵のため本蔵と同じ方針で改修を進めた。(本蔵参照)

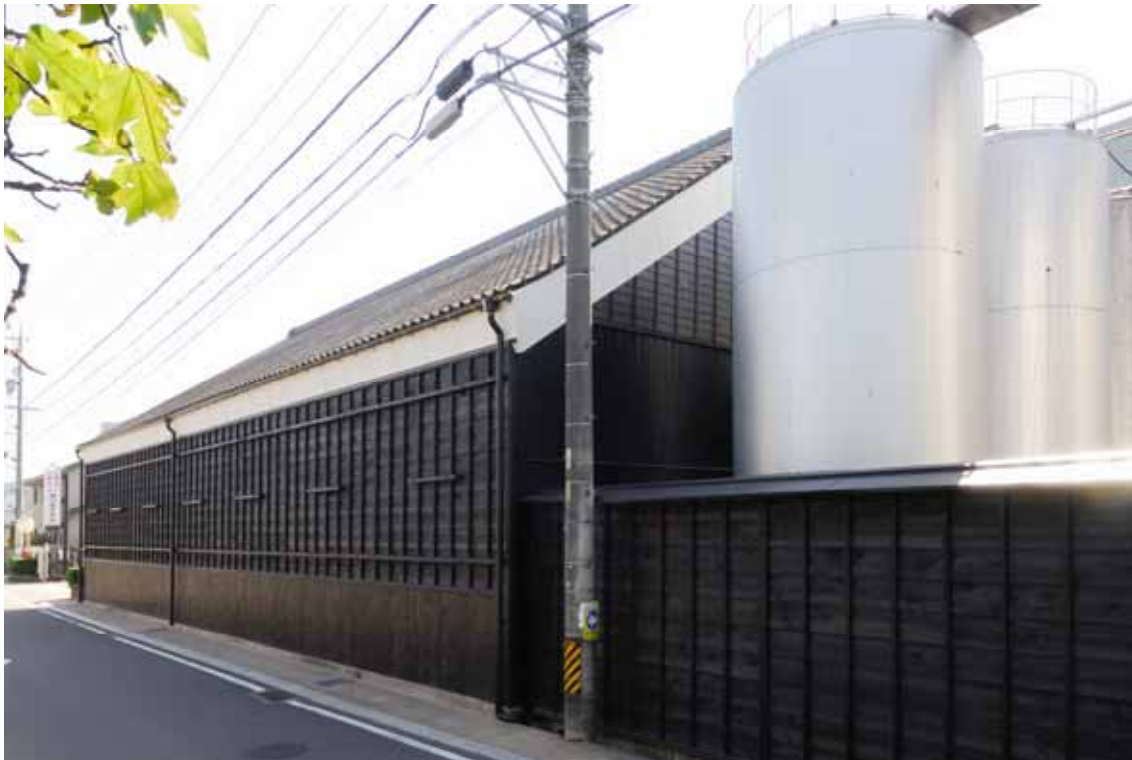
本蔵北面と塀の外壁
