## 鵜沼宿菊川酒造 本蔵等改修

2007年2月～2007年10月

設計：株式会社 建築計画研究所

施工：株式会社 安藤建設

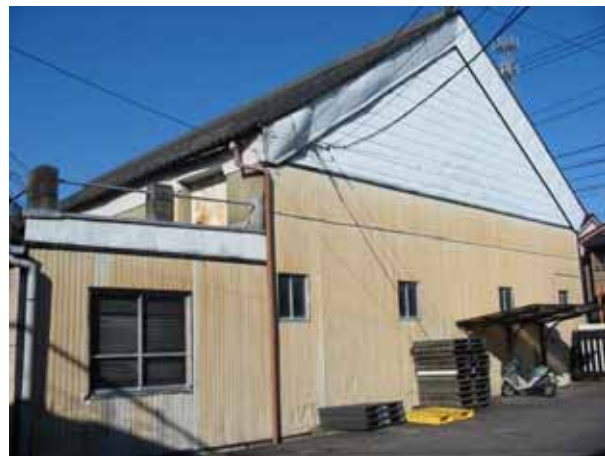
本格的な和小屋組の架構が現しになっており、長スパンの丸太径の架構がすばらしい 2階建て土蔵造りの建物である。1階には、かつて冷蔵庫として利用されていた室（むろ）があり壁内には靱殻が詰込まれている。西側妻壁をみると外部タンク作成のためにこの位置で建物を切り縮めたことがわかる。また、南側の陸屋根平屋部分はコンクリート屋根で本体完成後増築されたことがわかる。この建物は現在も使用されており、内部には仕込み用のタンクが数多く並んでいる。屋根の日本瓦葺は昭和 62 年に空葺きに葺き替えられており、外壁も鉢巻部分を含めカラートタンに改修されているが、外部廻りで唯一漆喰塗りが見える南面 2階部分の壁や鉢巻部分はひび割れが多く、部分的に漆喰が剥離し中塗りの土壁が露出している箇所がある。また、北面東面の下見板補修のカラートタン張や鉢巻部分の漆喰塗リ補修のカラートタン張も各所に傷みがみられ張替えの時期にきているとみられる。

本蔵東面全景

昭和 62 年に屋根は、土葺きの瓦に代わって空葺き屋根に葺替えを行っており今回は外壁部と鉢巻部分の改修を行った。外壁の下見板張を伺い知れる資料はどこにも残っておらず、張り方については色々と検討したが、唯一昔の姿をとどめる豆蔵西面の板壁を参考に同じ張り方とした。汚れや腐朽が進みやすい腰を豎羽目板とし、傷んだ部分だけの取替を容易に可能となるようにした。そして上部壁を下見板張とした。この張り方は、腰部の板材の張り方は異なるが、愛知県半田市の酒蔵でみられる。

この蔵の東面は、菊川酒造の顔となる位置でもあり窓の改修も行った。板壁の塗装色は、酒蔵に伝統的に多い黒色とした。この黒は酒麹菌の作用でこのように黒くなったと言われている。(菊川談)

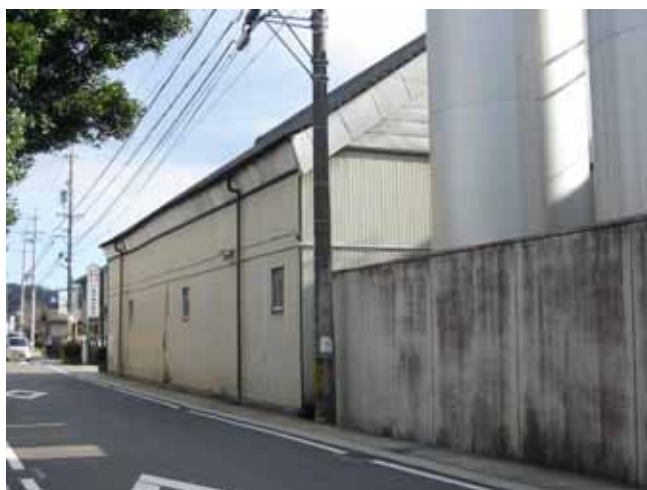
街道沿い  
北面全景

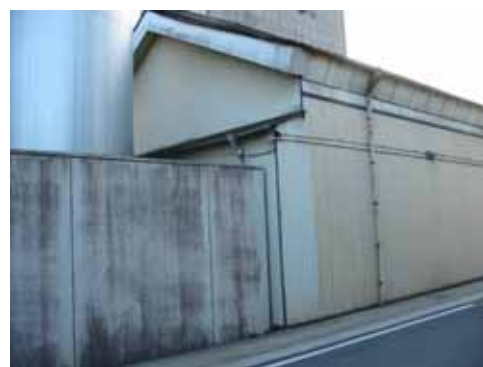
登り梁形式の和小屋部分と一部洋小屋形式の部分が混在する架構となっており、その継ぎ目部分をはじめ特に増築された壁廻りなど 2階床が損傷している箇所がかなりある土蔵造りの建物である。また、増築に際し小屋束高さが間違っ造られており（推測）棟の高さが落ちたようになっている。部分的には柱・梁共補修された箇所が多く鉄骨支柱による補強（昭和 60 年補修）もみられる。屋根の日本瓦葺きは老朽化かなり進み下地の土がずれて野地板もかなりの箇所傷んでいる。所々瓦下地の土が落下し、漏水跡の箇所もみられる。外壁廻りも西面の腰羽目板・下見板張部分を除き鉢巻部分を含め全てカラートタン張に改修されている。以前は、現況西面の如く腰羽目板・壁下部下見板張・上部壁漆喰塗リ・鉢巻部分漆喰塗リであったと思われる。西面の鉢巻

豆蔵北東部

豆蔵は屋根瓦の改修も今まで行っておらず、今回は、街道沿いの屋根を中心に瓦落下の危険を取り除く方針で瓦補修を一部行った。外壁部分の改修は、本蔵に並ぶ蔵のため本蔵と同じ方針で改修を進めた。(本蔵参照)

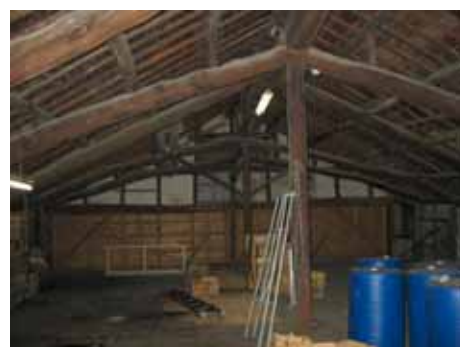
部分の漆喰塗りは、カラートタン張にて平成12年に改修されている。北面の下見板張補修のカラートタンも各所に傷みがみられ張替えの時期にきている。この蔵は、内部には仕込み用タンクが残っているが現在は全く使用されておらず取り壊し寸前の状態にある。屋根瓦の全面的改修や2階床の張替えや軸組補強など大規模な改修が必要とみられる。

豆蔵2階  
内部廻り

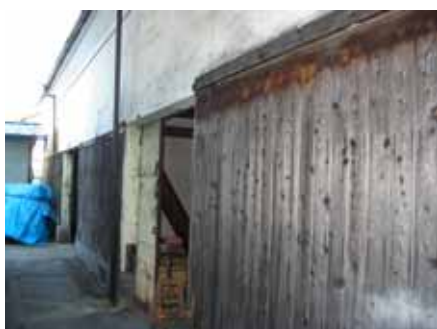
一号倉庫は洋小屋（キングポストトラス形式）二号倉庫は和小屋（登り梁形式）の小屋組みで両者がくっついている構造であり、足元（基礎部）は道路側に高低差があり石積みが設けられている土蔵造りの建物である。現在も倉庫として利用されている。東面北面の腰下見板張はかなり損傷がみられ、下見板材の落下の危険があり一部内部の土壁が剥離している箇所もみられ、カラートタンで張替え補修している部分もある。また壁上部の外部漆喰塗りもかなり損傷しており剥離により土壁が露出している箇所がある。鉢巻部分の漆喰塗りはその割りに損傷箇所は少ない。西面の腰羽目板張も腐朽損傷が進み張替えの時期にきており、羽目板内部の土が剥離落下している箇所もみられる。

西面外壁

この倉庫は、現況の外壁に昔ながらの形状が良く分かる部分が各所に残っており、北面・東面共復元を主体とする改修となった。西面のみ腰板壁の痛みが激しい箇所があるため内部の土壁補修と合わせてガルバリウム鋼板張とし昔とは異なる材料となった。一部、腐朽箇所進んだ柱部分には、内部添え柱にて補強を施した。東面・北面の開口部は、現況合板等で塞いでいる状態であるため、今回は嵌め殺しサッシュ・アルミガラリを新設した。外部の縦格子は既設の塗装補修を行い、水納まりを考慮し格子外にガラスを嵌め込んだ。(結果的に二重硝子の窓となった) 屋根廻りの瓦葺きは、一切改修せず樋の全面やり替えと鉢巻部分の漆喰塗を部分補修している。この倉庫と接する公道には、高低差があり石積みの擁壁があるが玉石積みの部分を一部補修している。この小道は地元小学生の通学路となっている。

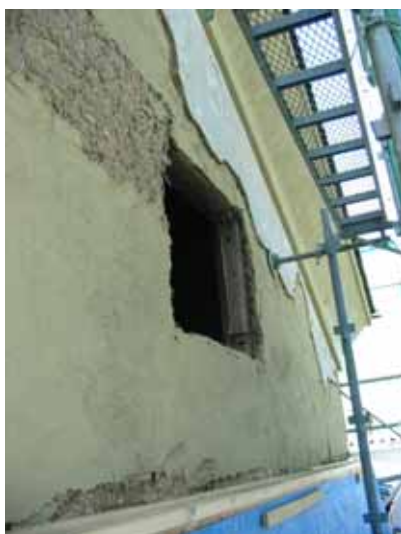
北面上部のガラク部

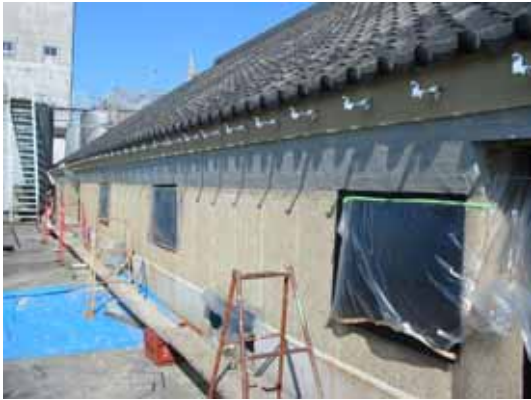
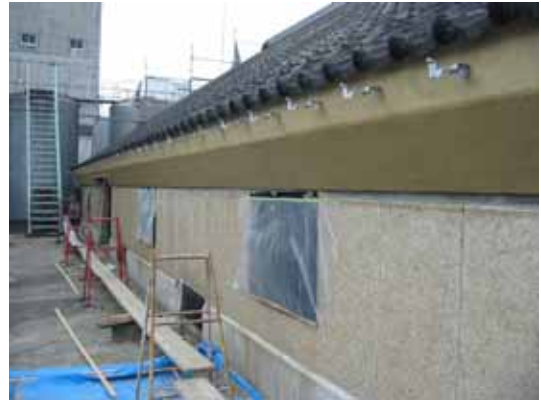
南面鉢巻部の漆喰塗下地

壁上部の屋根につながる鉢巻部分は、当初の漆喰塗りの下地土壁は表面剥離も見られこのまま下地の土壁を補修し漆喰塗で仕上げる方法では、いつ剥離落下をおこすか危険があるため、今回は既存の豆蔵西面の鉢巻の張と同様にボードを張りその上をガルバリウム鋼板で覆う方法をとった。南面のテラス部分については落下剥離の危険があっても被害が小さいと思われるため、下地を全面やり替えて漆喰塗補修を行っている。

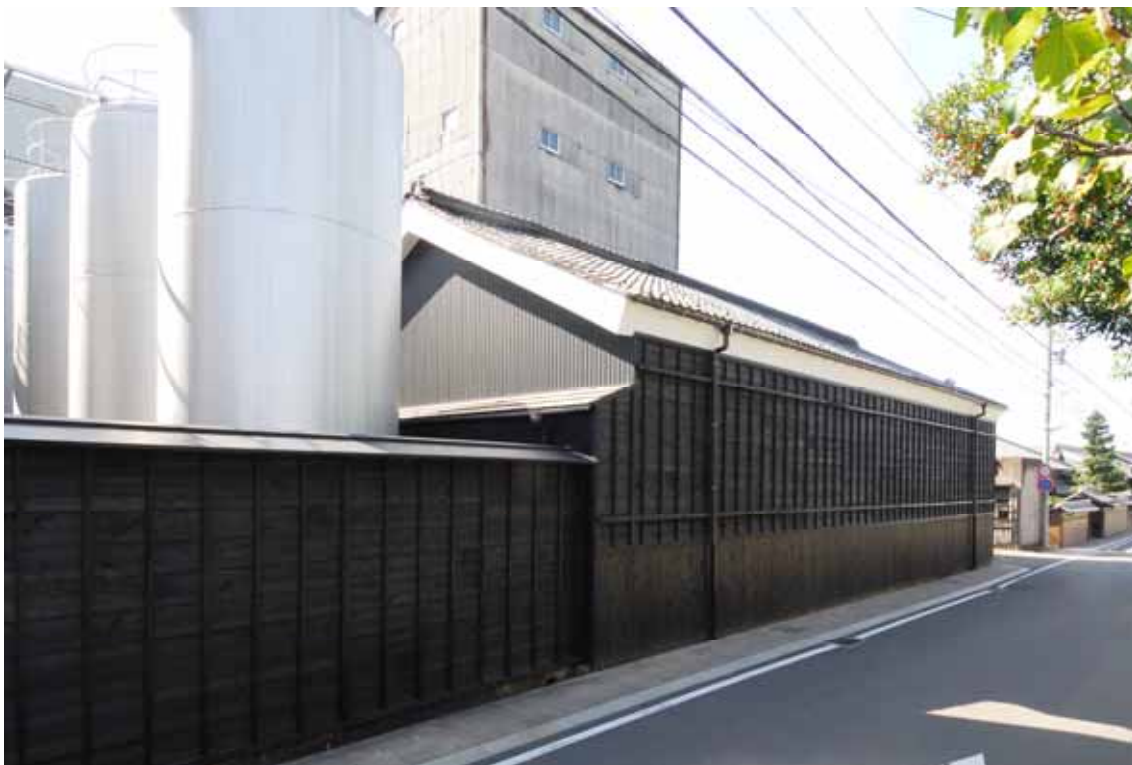
塀と豆蔵北面の外壁

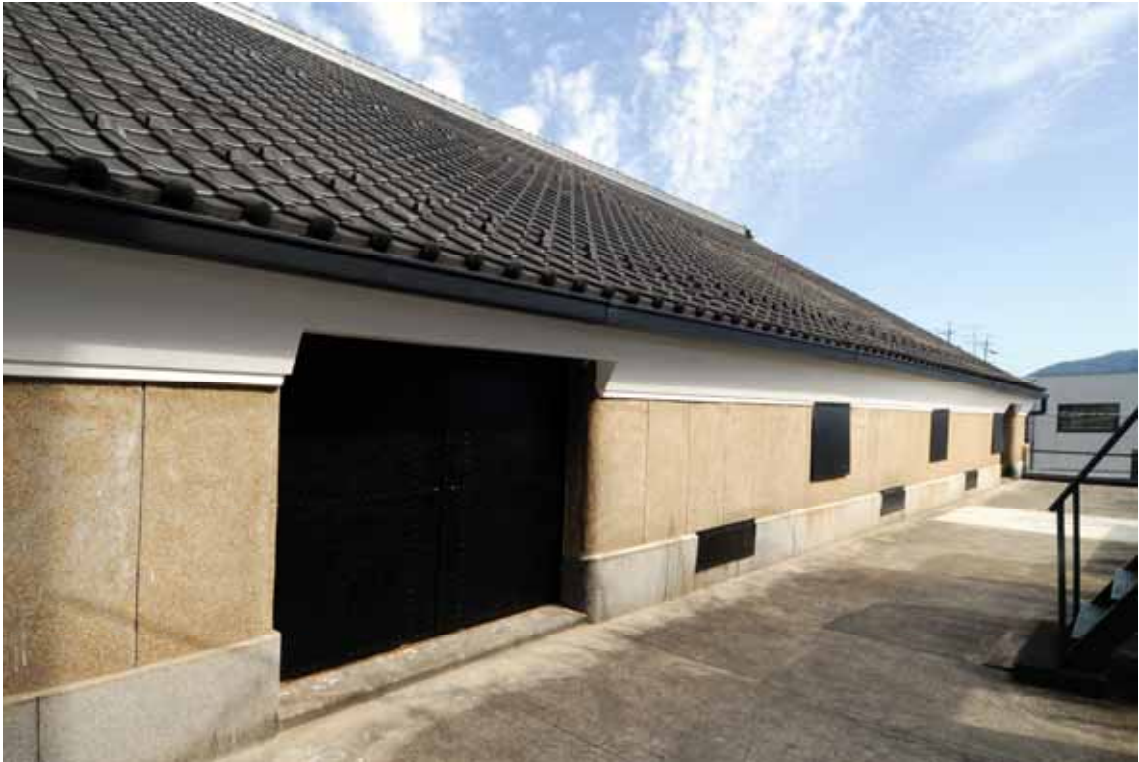
本蔵南面の鉢巻部漆喰塗

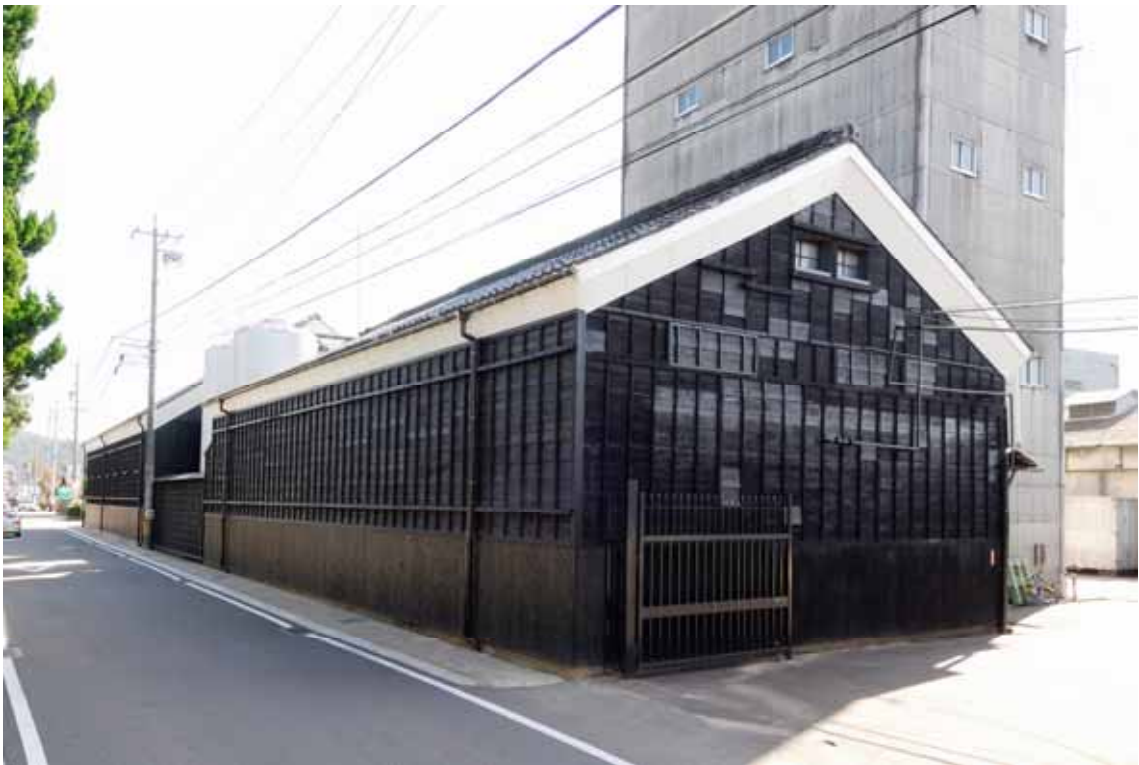
豆蔵西面壁と本蔵・  
塀・豆蔵と続く壁

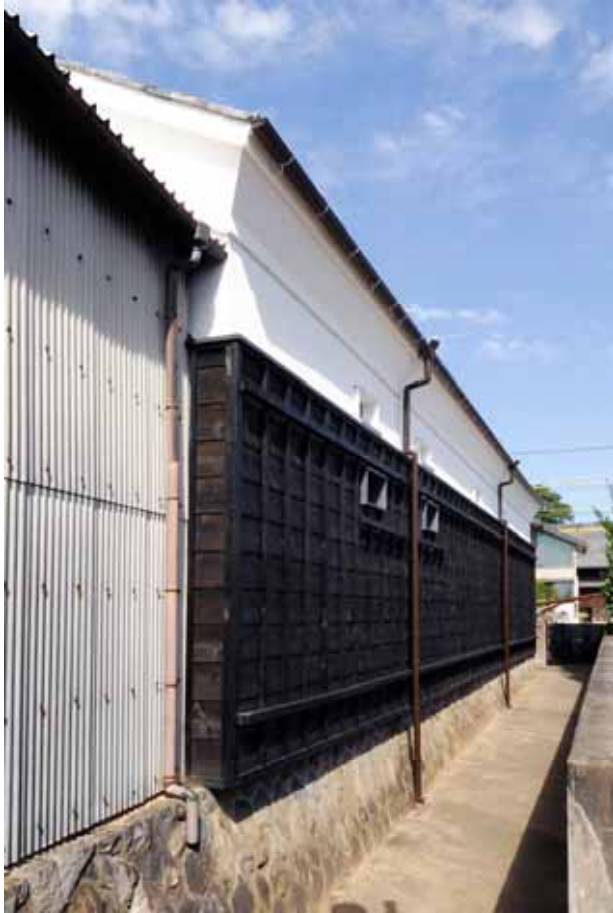
一号・二号倉庫  
東面壁全景
